Raport z inspekcji turbin wiatrowych
FW Baczyzna

Turbina nr 1

15.11.2023

Nr turbiny WTG01 [920885]

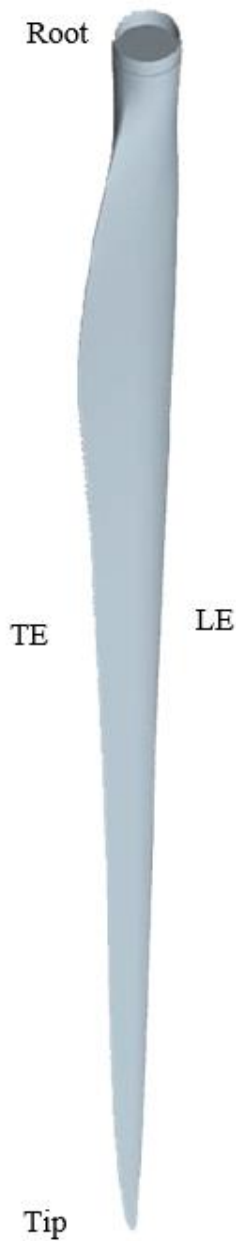
1.1 Łopata A

Numer uszkodzenia	Kategoria uszkodzenia	Miejsce uszkodzenia	Opis uszkodzenia
1	1	R0	Zanieczyszczenie powierzchni
2	2	R28	Erozja krawędzi natarcia
3	1	R32	Zanieczyszczenie powierzchni
4	1	R40	Zanieczyszczenie powierzchni

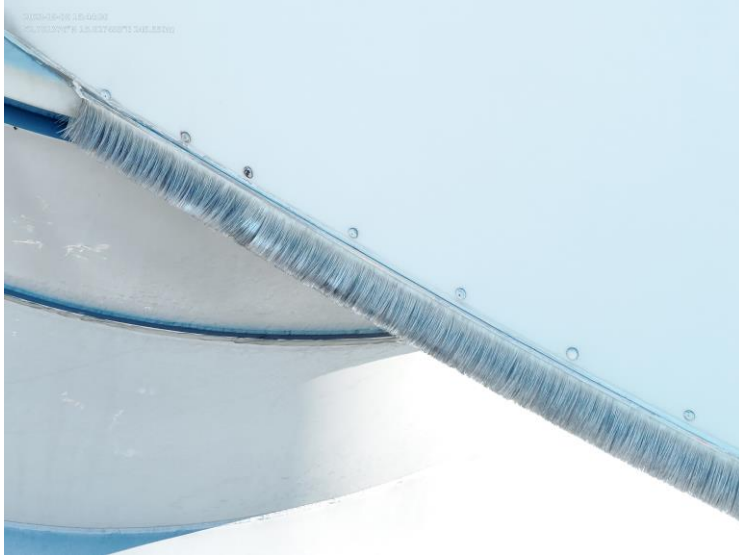
Uszkodzenie nr 1

Strona: TE

Odległość od nasady łopaty: R0

Opis uszkodzenia:
Zanieczyszczenie powierzchni

Kategoria uszkodzenia: 1

Przyczyna uszkodzenia:
Środowiskowa

Rekomendacja: Nie jest
wymagana żadna akcja,
uszkodzenie kosmetyczne

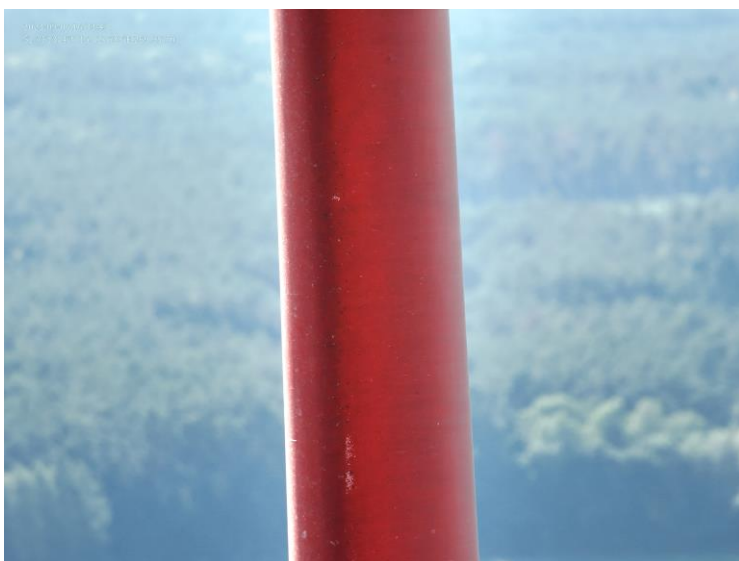
Uszkodzenie nr 2

Strona: LE

Odległość od nasady łopaty: R28

Opis uszkodzenia: Erozja
krawędzi natarcia

Kategoria uszkodzenia: 2

Przyczyna uszkodzenia:
Środowiskowa

Rekomendacja: Wymagana
kontrola przy następnym
przebiegu serwisowym

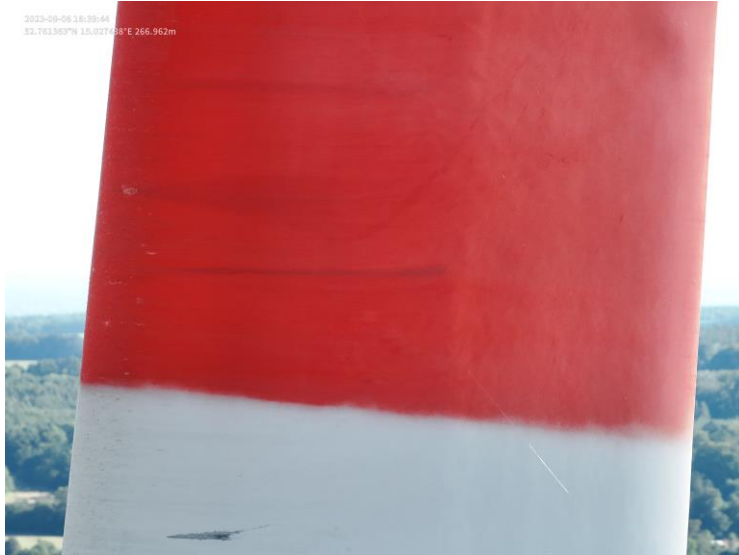
Uszkodzenie nr 3

Strona: SS

Odległość od nasady łopaty: R32

Opis uszkodzenia: Zanieczyszczenie powierzchni

Kategoria uszkodzenia: 1

Przyczyna uszkodzenia:
Środowiskowa

Rekomendacja: Nie jest wymagana żadna akcja, uszkodzenie kosmetyczne

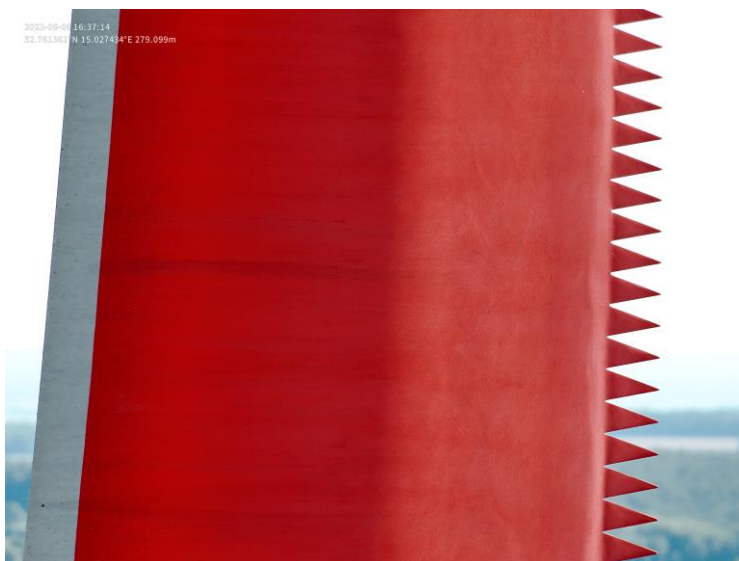
Uszkodzenie nr 4

Strona: PS

Odległość od nasady łopaty: R37

Opis uszkodzenia: Zanieczyszczenie powierzchni

Kategoria uszkodzenia: 1

Przyczyna uszkodzenia:
Środowiskowa

Rekomendacja: Nie jest wymagana żadna akcja, uszkodzenie kosmetyczne

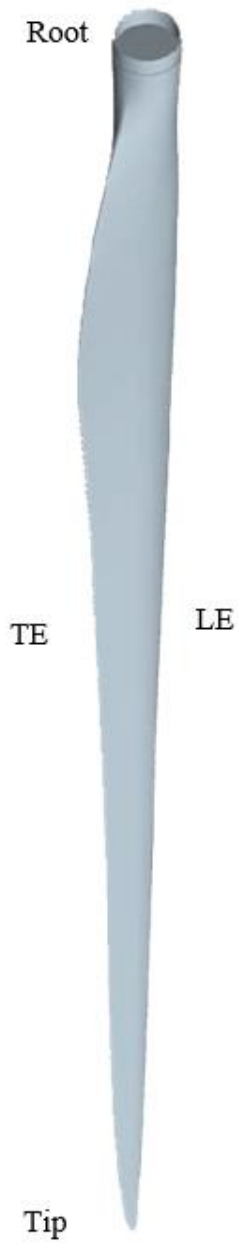
1. Turbina nr 1
1.2. Łopata B

Numer uszkodzenia	Kategoria uszkodzenia	Miejsce uszkodzenia	Opis uszkodzenia
1	2	R23	Uszkodzenie powierzchni
2	1	R28	Zanieczyszczenie powierzchni
3	1	R34	Zanieczyszczenie powierzchni
4	2	R42	Erozja krawędzi natarcia

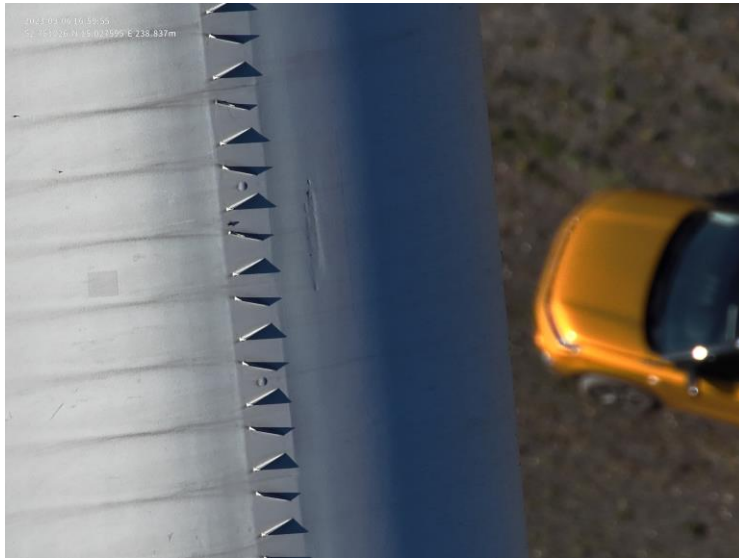
Uszkodzenie nr 1

Strona: SS

Odległość od nasady łopaty: R23

Opis uszkodzenia: Uszkodzenie powierzchni

Kategoria uszkodzenia: 2

Przyczyna uszkodzenia:
Środowiskowa

Rekomendacja: Wymagana kontrola przy następnym przeglądzie serwisowym

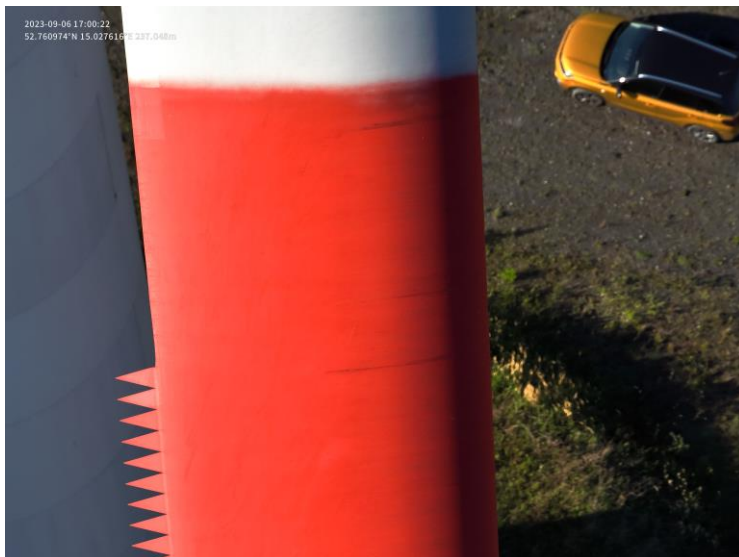
Uszkodzenie nr 2

Strona: SS

Odległość od nasady łopaty: R28

Opis uszkodzenia: Zanieczyszczenie powierzchni

Kategoria uszkodzenia: 1

Przyczyna uszkodzenia:
Środowiskowa

Rekomendacja: Nie jest wymagana żadna akcja, uszkodzenie kosmetyczne

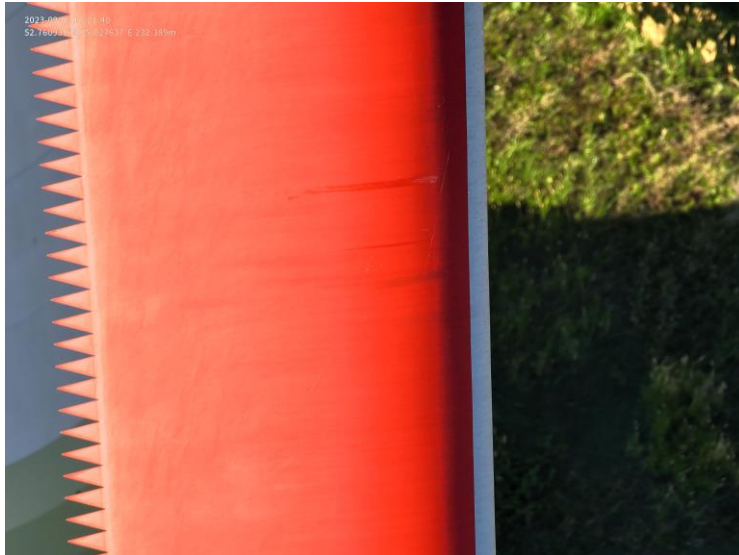
Uszkodzenie nr 3

Strona: SS

Odległość od nasady łopaty: R34

Opis uszkodzenia: Zanieczyszczenie powierzchni

Kategoria uszkodzenia: 1

Przyczyna uszkodzenia:
Środowiskowa

Rekomendacja: Nie jest wymagana żadna akcja, uszkodzenie kosmetyczne

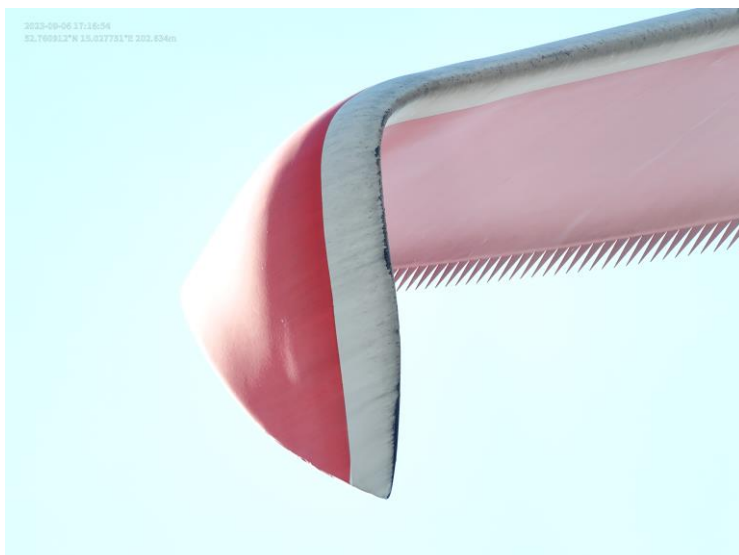
Uszkodzenie nr 4

Strona: LE

Odległość od nasady łopaty: R42

Opis uszkodzenia: Erozja krawędzi natarcia

Kategoria uszkodzenia: 2

Przyczyna uszkodzenia:
Środowiskowa

Rekomendacja: Wymagana kontrola przy następnym przeglądzie serwisowym

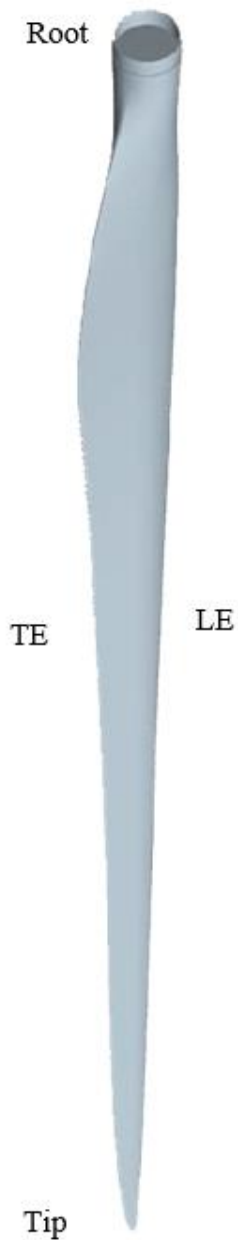
1. Turbina nr 1
1.3. Łopata C

Numer uszkodzenia	Kategoria uszkodzenia	Miejsce uszkodzenia	Opis uszkodzenia
1	1	R28	Zanieczyszczenie powierzchni
2	2	R40	Uszkodzenie powierzchni
3	2	R42	Erozja krawędzi natarcia

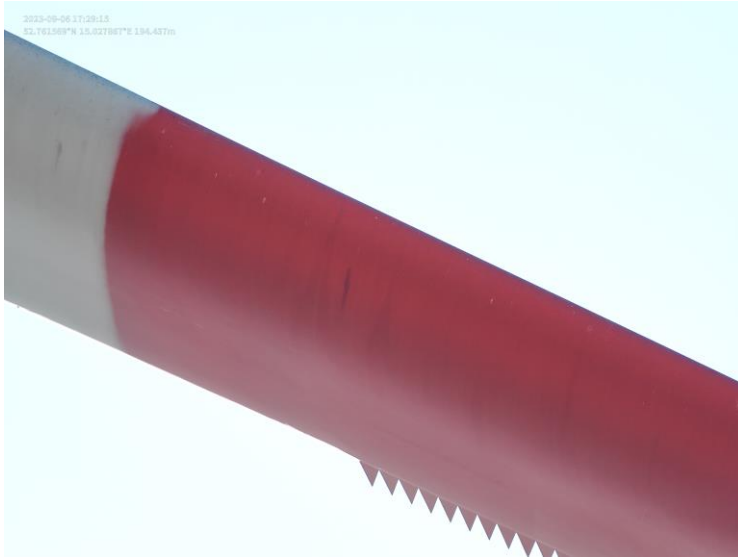
Uszkodzenie nr 1

Strona: SS

Odległość od nasady łopaty: R28

Opis uszkodzenia:
Zanieczyszczenie powierzchni

Kategoria uszkodzenia: 1

Przyczyna uszkodzenia:
Środowiskowa

Rekomendacja: Nie jest
wymagana żadna akcja,
uszkodzenie kosmetyczne

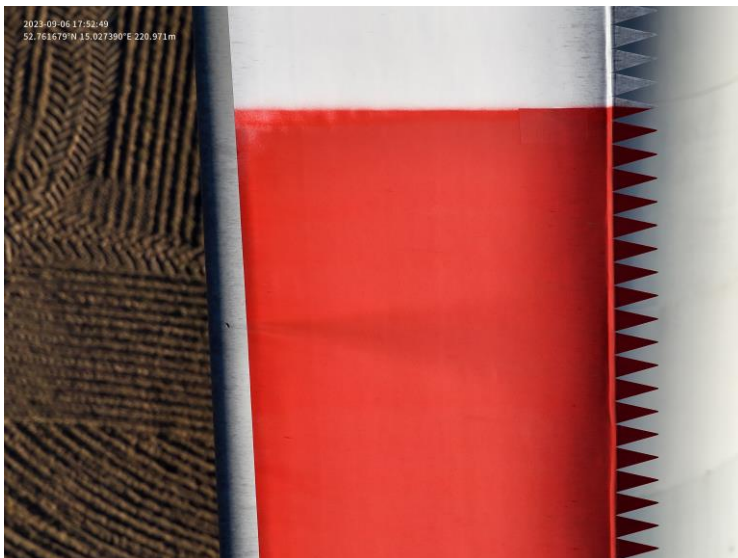
Uszkodzenie nr 2

Strona: PS

Odległość od nasady łopaty: R40

Opis uszkodzenia: Uszkodzenie
powierzchni

Kategoria uszkodzenia: 2

Przyczyna uszkodzenia:
Środowiskowa

Rekomendacja: Wymagana
kontrola przy następnym
przebiegu serwisowym

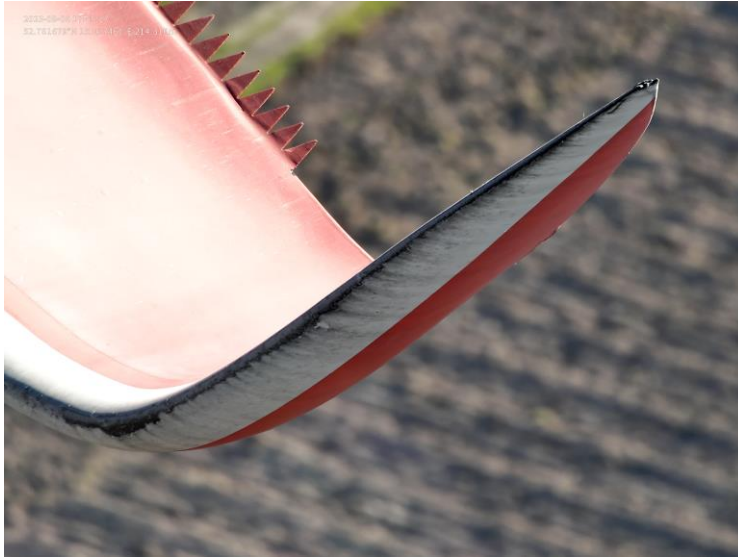
Uszkodzenie nr 3

Strona: LE

Odległość od nasady łopaty: R42

Opis uszkodzenia: Erozja krawędzi natarcia

Kategoria uszkodzenia: 2

Przyczyna uszkodzenia:
Środowiskowa

Rekomendacja: Wymagana kontrola przy następnym przeglądzie serwisowym
