Raport z inspekcji turbin wiatrowych

FW Baczyzna

Turbina nr 6

15.11.2023

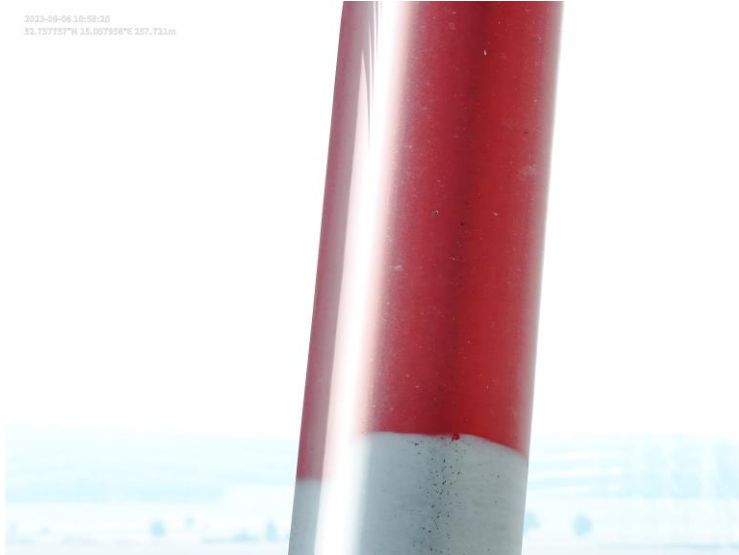
## Uszkodzenie nr 1

Strona: LE

Odległość od nasady łopaty: R28

Opis uszkodzenia: Erozja krawędzi natarcia

Kategoria uszkodzenia: 1

Przyczyna uszkodzenia: Środowiskowa

Rekomendacja: Nie jest wymagana żadna akcja, uszkodzenie kosmetyczne

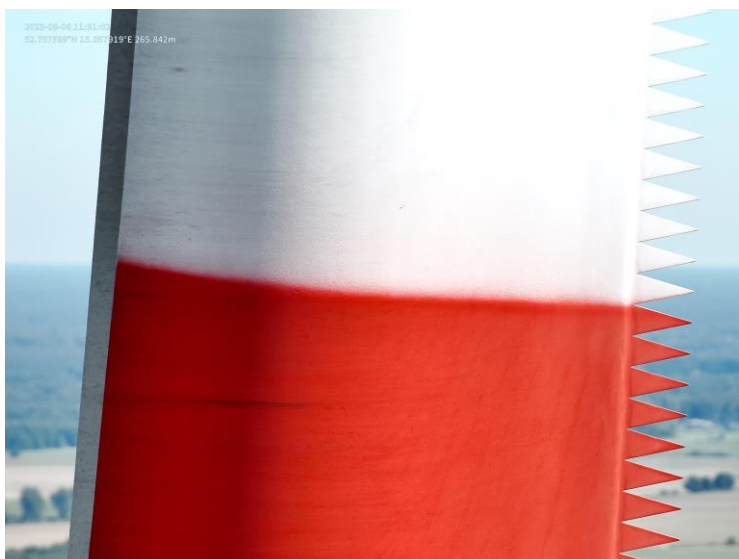
## Uszkodzenie nr 2

Strona: PS

Odległość od nasady łopaty: R36

Opis uszkodzenia: Zanieczyszczenie powierzchni

Kategoria uszkodzenia: 1

Przyczyna uszkodzenia: Środowiskowa

Rekomendacja: Nie jest wymagana żadna akcja, uszkodzenie kosmetyczne

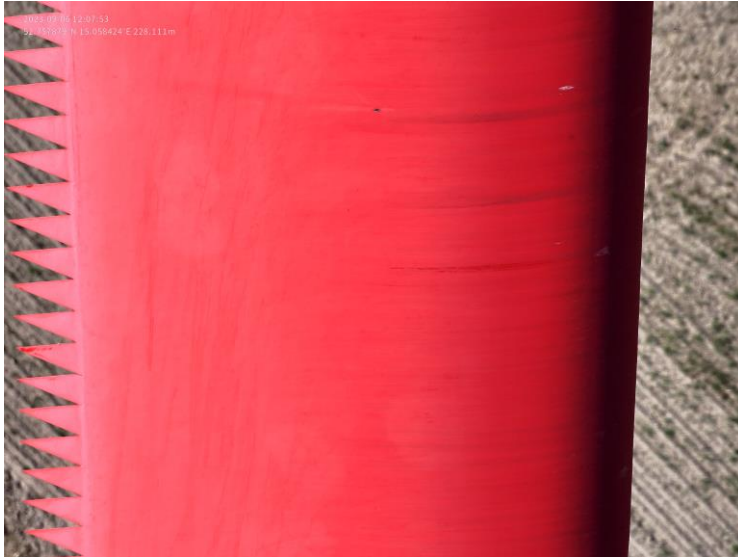
## Uszkodzenie nr 1

Strona: SS

Odległość od nasady łopaty: R28

Opis uszkodzenia: Uszkodzenie powierzchni

Kategoria uszkodzenia: 1

Przyczyna uszkodzenia:  
Środowiskowa

Rekomendacja: Nie jest wymagana żadna akcja, uszkodzenie kosmetyczne

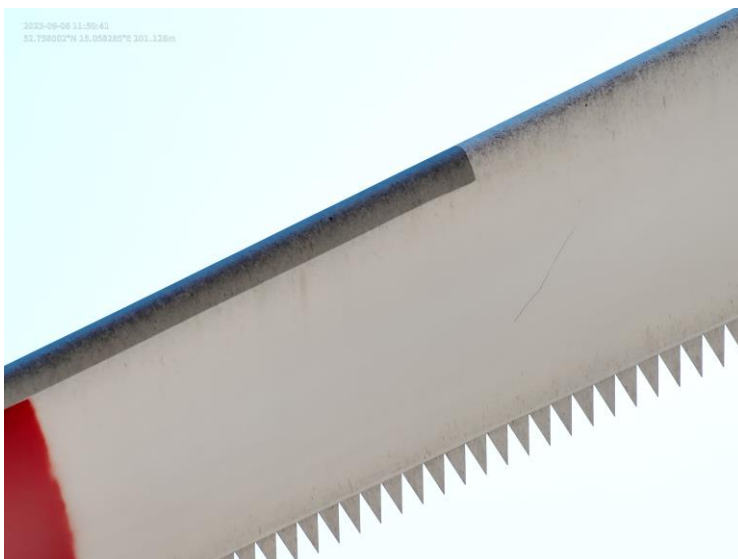
## Uszkodzenie nr 2

Strona: PS

Odległość od nasady łopaty: R32

Opis uszkodzenia: Zanieczyszczenie powierzchni

Kategoria uszkodzenia: 1

Przyczyna uszkodzenia:  
Środowiskowa

Rekomendacja: Nie jest wymagana żadna akcja, uszkodzenie kosmetyczne

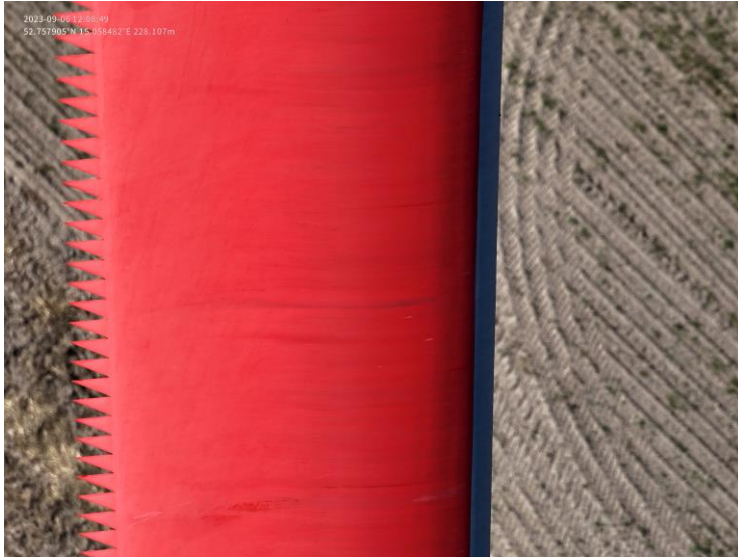
### Uszkodzenie nr 3

Strona: SS

Odległość od nasady łopaty: R35

Opis uszkodzenia: Zanieczyszczenie powierzchni

Kategoria uszkodzenia: 1

Przyczyna uszkodzenia:  
Środowiskowa

Rekomendacja: Nie jest wymagana  
żadna akcja, uszkodzenie  
kosmetyczne

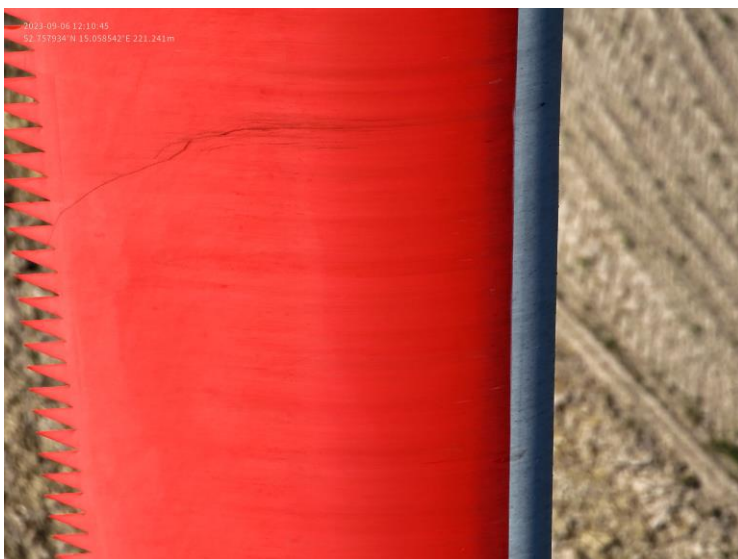
### Uszkodzenie nr 4

Strona: SS

Odległość od nasady łopaty: R40

Opis uszkodzenia: Zanieczyszczenie powierzchni

Kategoria uszkodzenia: 1

Przyczyna uszkodzenia:  
Środowiskowa

Rekomendacja: Nie jest wymagana  
żadna akcja, uszkodzenie  
kosmetyczne

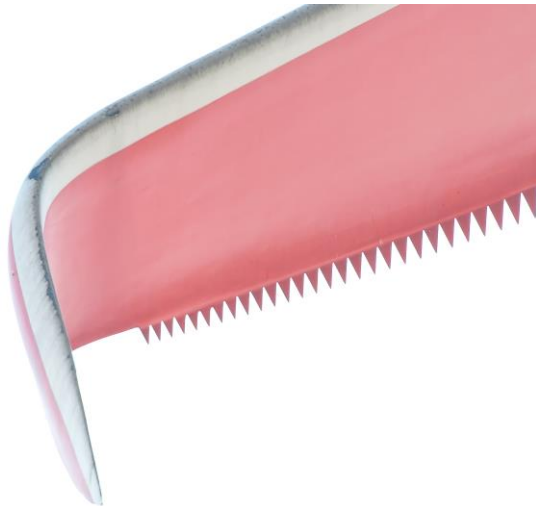
## Uszkodzenie nr 5

Strona: LE

Odległość od nasady łopaty: R42

Opis uszkodzenia: Erozja krawędzi natarcia

Kategoria uszkodzenia: 2

Przyczyna uszkodzenia:  
Środowiskowa

Rekomendacja: Wymagana kontrola przy następnym przeglądzie serwisowym

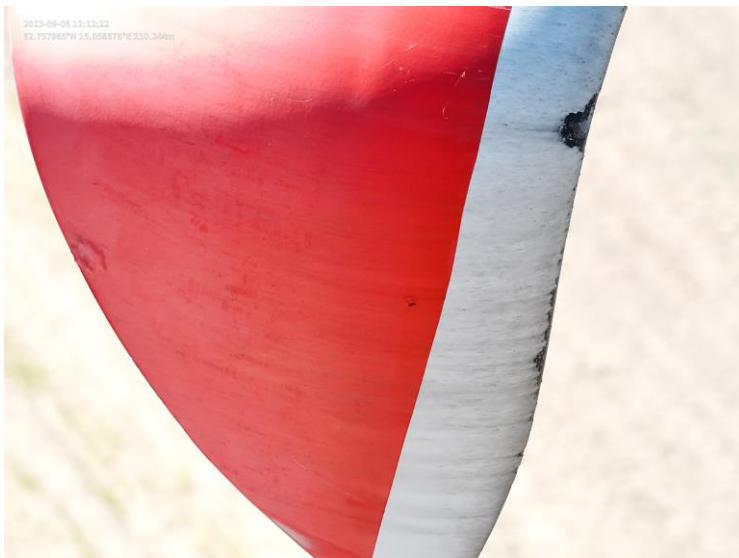
## Uszkodzenie nr 6

Strona: SS

Odległość od nasady łopaty: R42

Opis uszkodzenia: Uszkodzenie krawędzi spływu

Kategoria uszkodzenia: 2

Przyczyna uszkodzenia:  
Prawdopodobnie uderzenie zewnętrzne

Rekomendacja: Wymagana kontrola przy następnym przeglądzie serwisowym

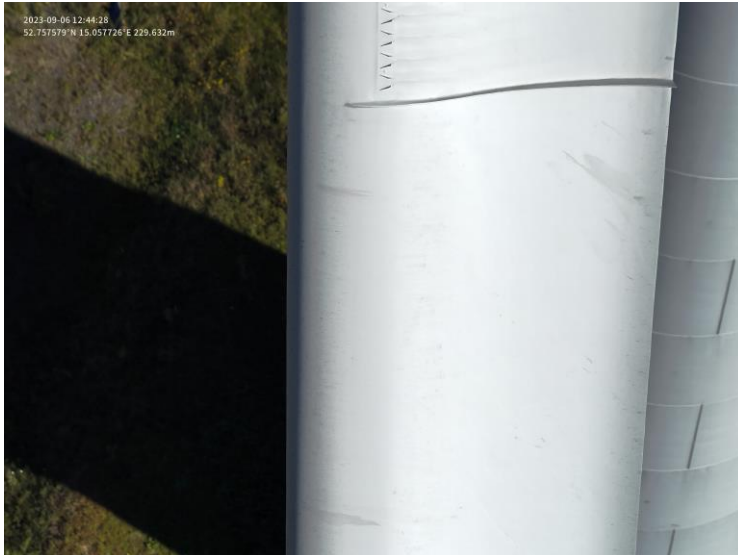
## Uszkodzenie nr 1

Strona: PS

Odległość od nasady łopaty: R12

Opis uszkodzenia:  
Zanieczyszczenie powierzchni

Kategoria uszkodzenia: 1

Przyczyna uszkodzenia:  
Środowiskowa

Rekomendacja: Nie jest  
wymagana żadna akcja,  
uszkodzenie kosmetyczne

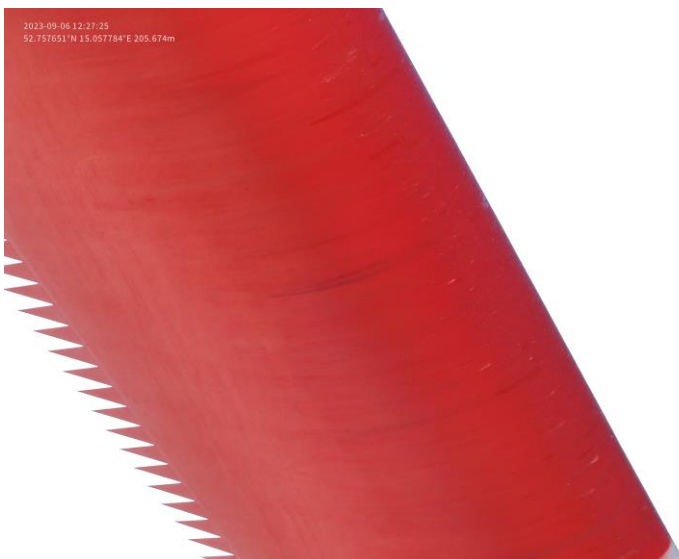
## Uszkodzenie nr 2

Strona: SS

Odległość od nasady łopaty: R29

Opis uszkodzenia:  
Zanieczyszczenie powierzchni

Kategoria uszkodzenia: 1

Przyczyna uszkodzenia:  
Środowiskowa

Rekomendacja: Nie jest  
wymagana żadna akcja,  
uszkodzenie kosmetyczne

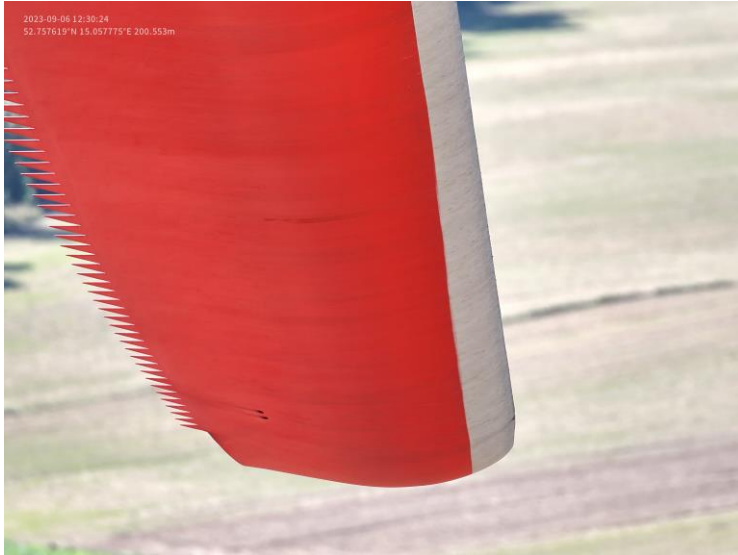
### Uszkodzenie nr 3

Strona: LE

Odległość od nasady łopaty: R41

Opis uszkodzenia:  
Zanieczyszczenie powierzchni

Kategoria uszkodzenia: 1

Przyczyna uszkodzenia:  
Środowiskowa

Rekomendacja: Nie jest  
wymagana żadna akcja,  
uszkodzenie kosmetyczne

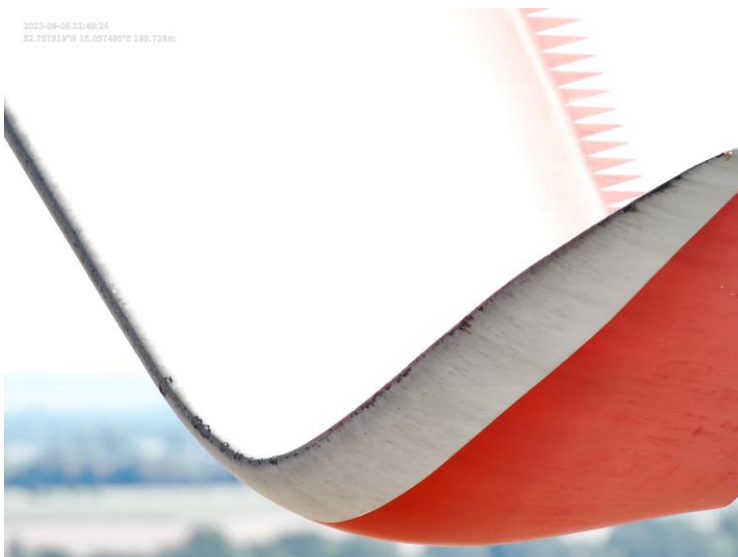
### Uszkodzenie nr 4

Strona: LE

Odległość od nasady łopaty: R42

Opis uszkodzenia: Erozja  
krawędzi natarcia

Kategoria uszkodzenia: 2

Przyczyna uszkodzenia:  
Środowiskowa

Rekomendacja: Wymagana  
kontrola przy następnym  
przebiegu serwisowym
