Raport z inspekcji turbin wiatrowych

FW Baczyzna

Turbina nr 3

15.11.2023

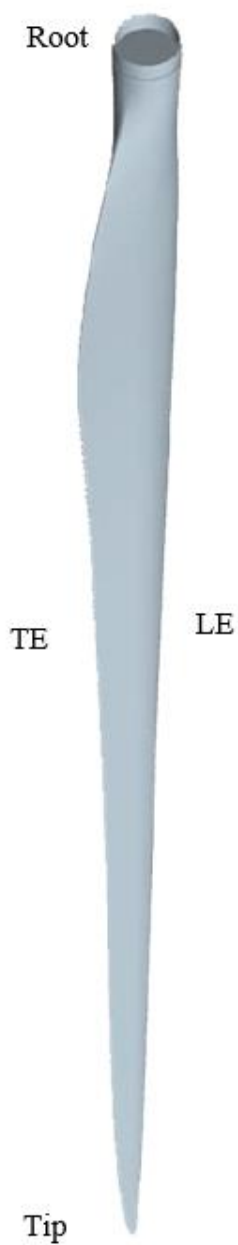
1.1 Łopata A

Numer uszkodzenia	Kategoria uszkodzenia	Miejsce uszkodzenia	Opis uszkodzenia
1	4	R16	Pęknięcie przy krawędzi spływu
2	1	R36	Odprysk farby
3	1	R37	Zanieczyszczenie powierzchni

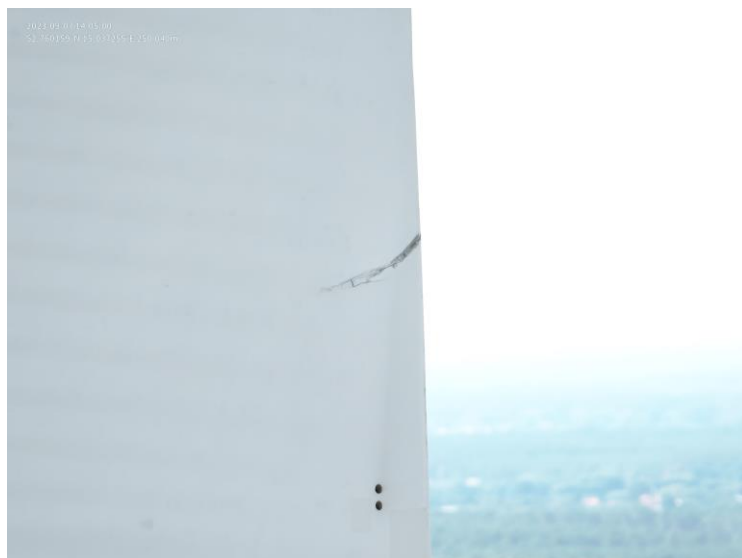
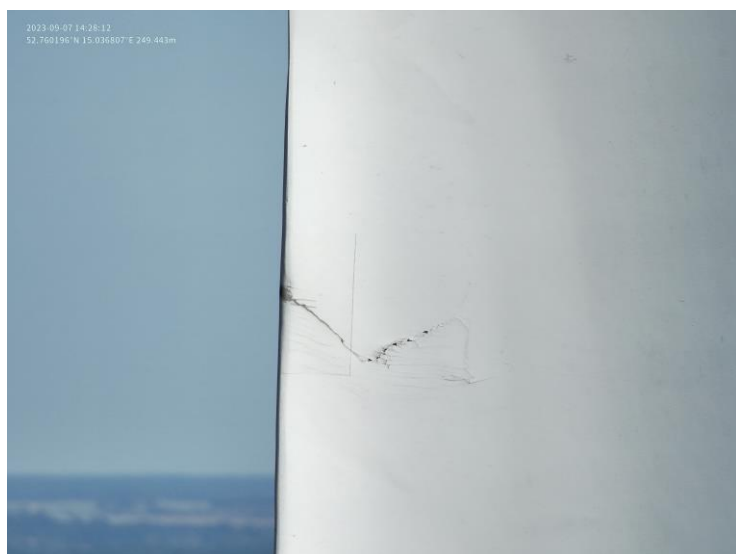
Uszkodzenie nr 1

Strona: PS i SS

Odległość od nasady łopaty: R16

Opis uszkodzenia: Pęknięcie przy krawędzi spływu

Kategoria uszkodzenia: 4

Przyczyna uszkodzenia:
Prawdopodobnie przyczyną jest wada produkcyjna

Komentarz: Jeżeli z powodów warunków pogodowych nie jest możliwa naprawa, zaleca się re-inspekcje

Rekomendacja: Naprawa tymczasowa w przeciągu 3 miesięcy, naprawa standardowa po naprawie tymczasowej w przeciągu 6 miesięcy

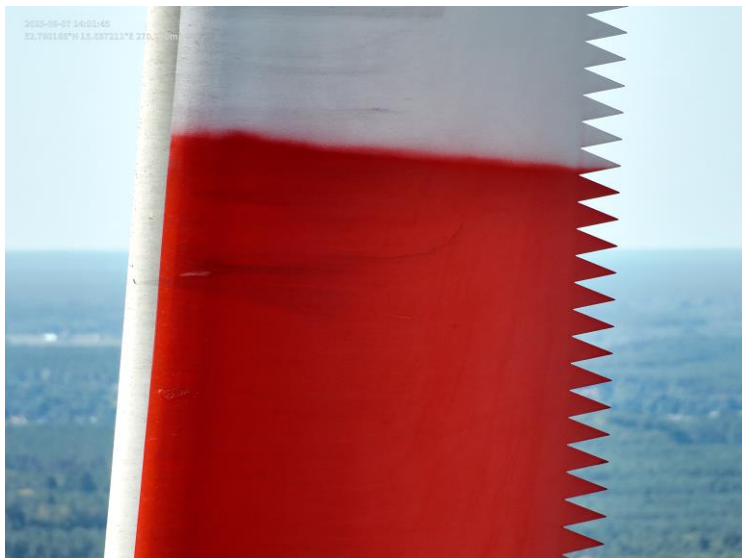
Uszkodzenie nr 2

Strona: PS

Odległość od nasady łopaty: R36

Opis uszkodzenia: Odprysk farby

Kategoria uszkodzenia: 1

Przyczyna uszkodzenia:
Środowiskowa

Rekomendacja: Nie jest wymagana żadna akcja, uszkodzenie kosmetyczne

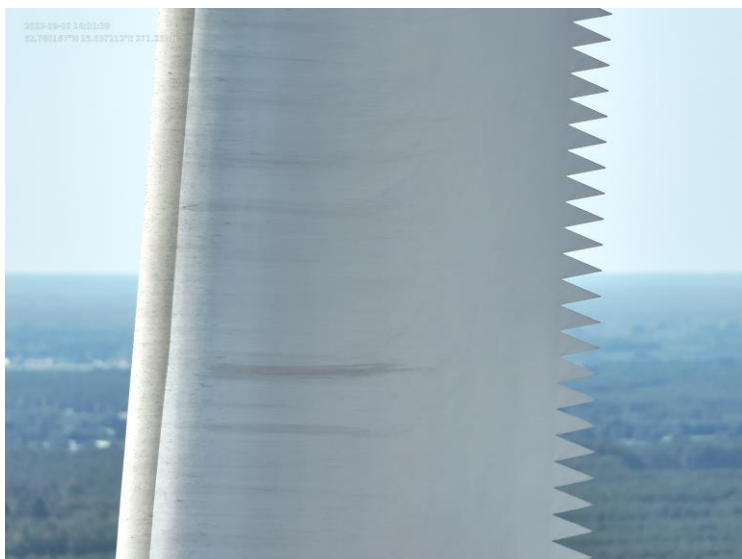
Uszkodzenie nr 3

Strona: PS

Odległość od nasady łopaty: R37

Opis uszkodzenia: Zanieczyszczenie powierzchni

Kategoria uszkodzenia: 1

Przyczyna uszkodzenia:
Środowiskowa

Rekomendacja: Nie jest wymagana żadna akcja, uszkodzenie kosmetyczne

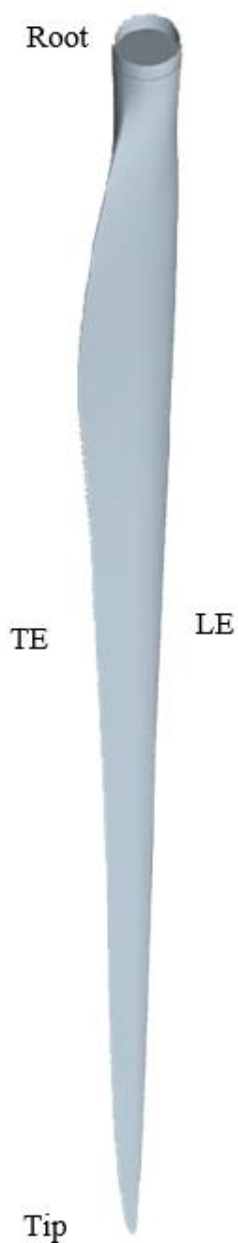
1. Turbina nr 3
1.2. Łopata B

Numer uszkodzenia	Kategoria uszkodzenia	Miejsce uszkodzenia	Opis uszkodzenia
1	1	R37	Zanieczyszczenie powierzchni
2	3	R42	Erozja krawędzi natarcia

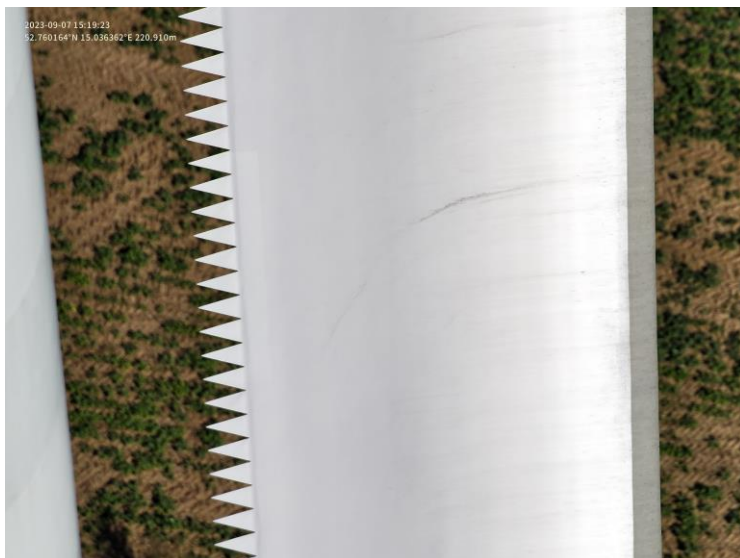
Uszkodzenie nr 1

Strona: SS

Odległość od nasady łopaty: R37

Opis uszkodzenia: Zanieczyszczenie powierzchni

Kategoria uszkodzenia: 1

Przyczyna uszkodzenia:
Środowiskowa

Rekomendacja: Nie jest wymagana żadna akcja, uszkodzenie kosmetyczne

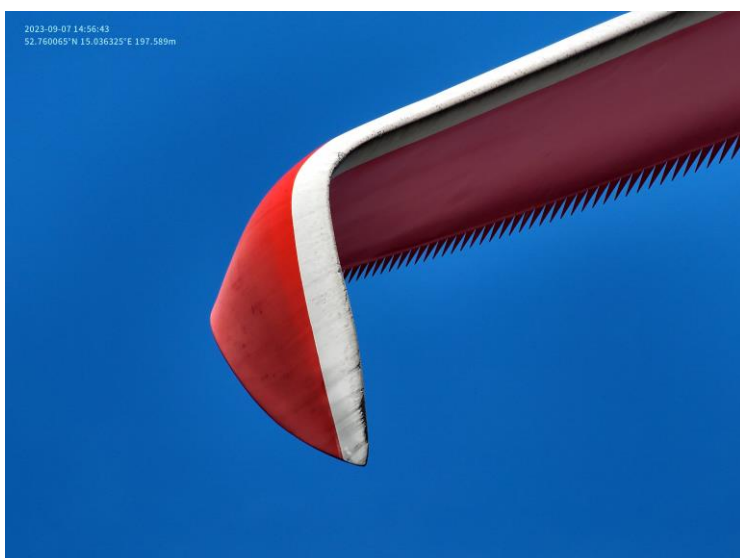
Uszkodzenie nr 2

Strona: LE

Odległość od nasady łopaty: R42

Opis uszkodzenia: Erozja krawędzi natarcia

Kategoria uszkodzenia: 3

Przyczyna uszkodzenia:
Środowiskowa

Rekomendacja: Rekomendowana naprawa w przeciągu 12 miesięcy

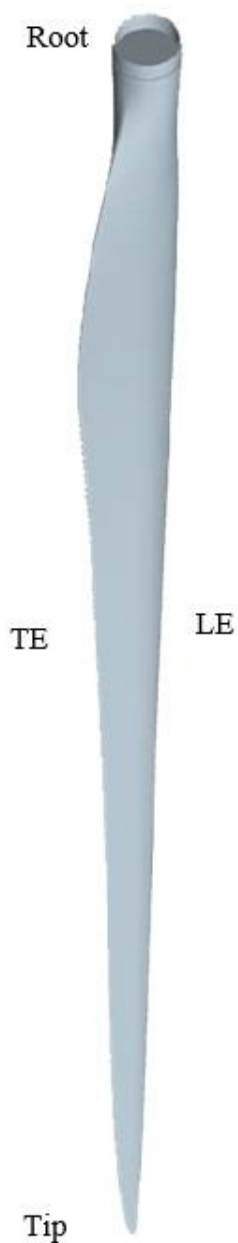
1. Turbina nr 3
1.3. Łopata C

Numer uszkodzenia	Kategoria uszkodzenia	Miejsce uszkodzenia	Opis uszkodzenia
1	3	R24	Pęknięcie powierzchni

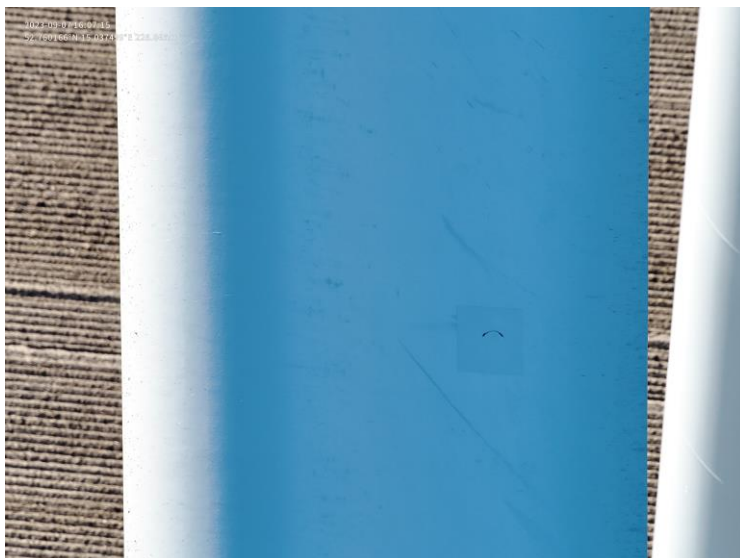
Uszkodzenie nr 1

Strona: PS
Odległość od nasady łopaty: R24

Opis uszkodzenia: Pęknięcie powierzchni

Kategoria uszkodzenia: 3

Przyczyna uszkodzenia:
Prawdopodobnie przyczyną jest nieprawidłowa naprawa

Rekomendacja: Rekomendowana naprawa w przeciągu 12 miesięcy
