Raport z inspekcji turbin wiatrowych

FW Baczyzna

Turbina nr 5

15.11.2023

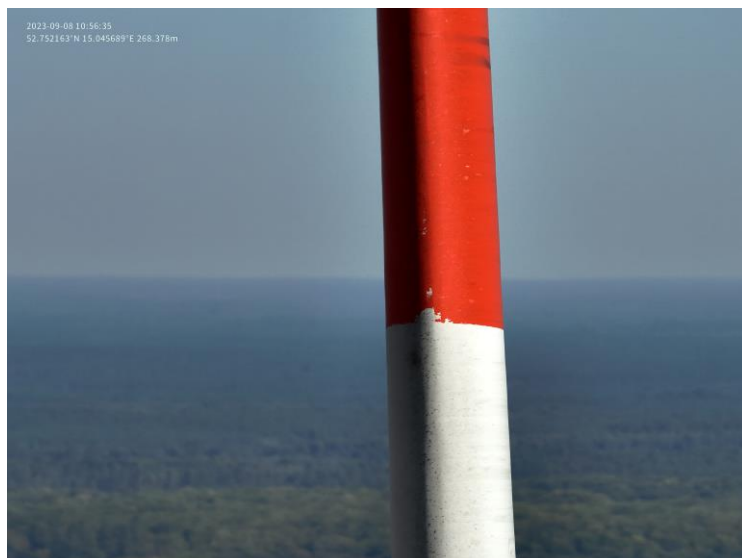
Uszkodzenie nr 1

Strona: LE

Odległość od nasady łopaty: R27

Opis uszkodzenia: Odprysk farby

Kategoria uszkodzenia: 1

Przyczyna uszkodzenia:
Środowiskowa

Rekomendacja: Nie jest wymagana
żadna akcja, uszkodzenie
kosmetyczne

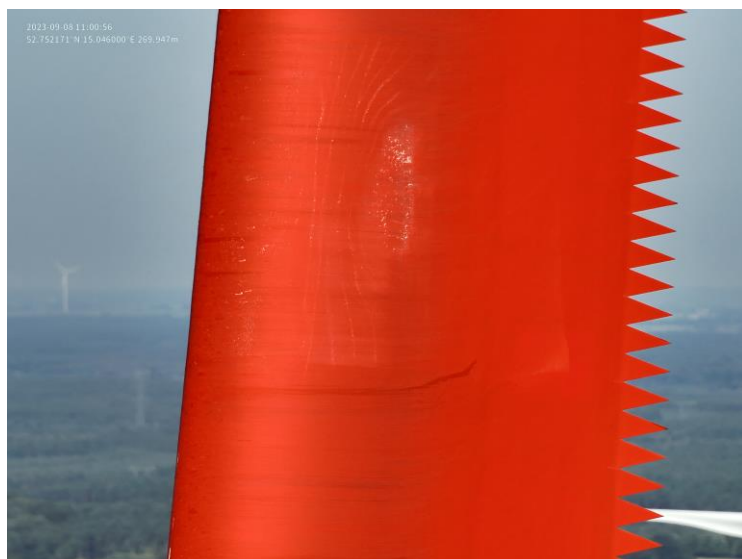
Uszkodzenie nr 2

Strona: PS

Odległość od nasady łopaty: R29

Opis uszkodzenia:
Zanieczyszczenie powierzchni

Kategoria uszkodzenia: 1

Przyczyna uszkodzenia:
Środowiskowa

Rekomendacja: Nie jest
wymagana żadna akcja,
uszkodzenie kosmetyczne

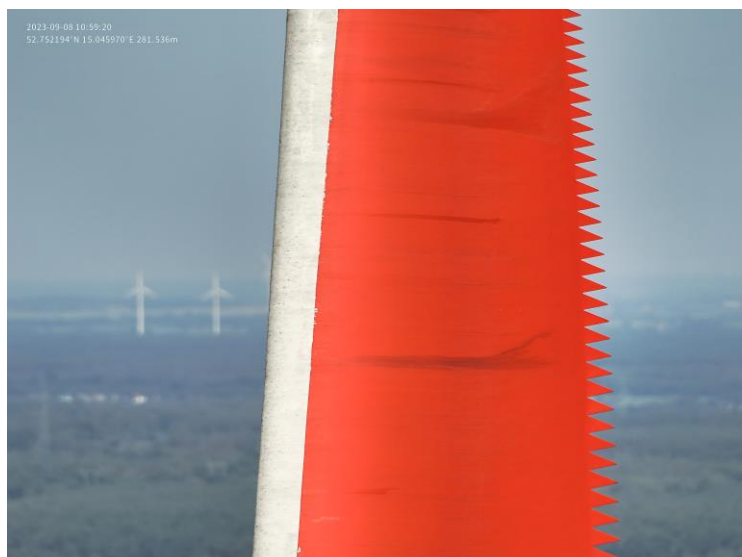
Uszkodzenie nr 3

Strona: SS

Odległość od nasady łopaty: R41

Opis uszkodzenia: Zanieczyszczenie powierzchni

Kategoria uszkodzenia: 1

Przyczyna uszkodzenia:
Środowiskowa

Rekomendacja: Nie jest wymagana żadna akcja, uszkodzenie kosmetyczne

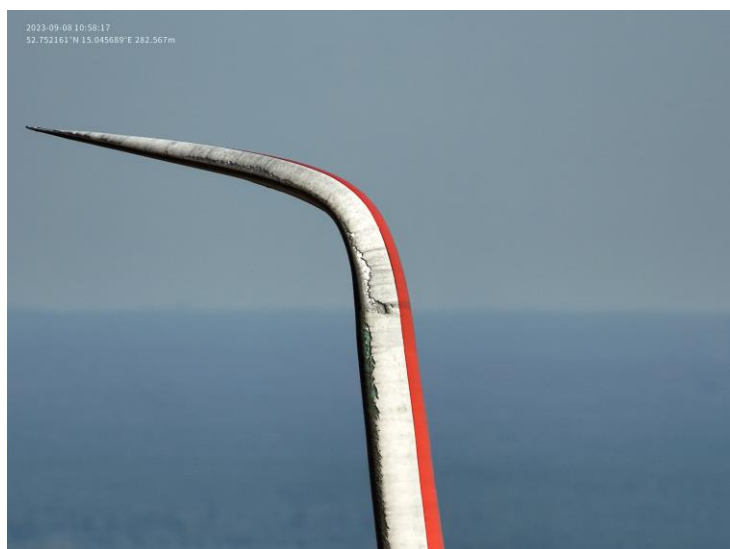
Uszkodzenie nr 4

Strona: LE

Odległość od nasady łopaty: R42

Opis uszkodzenia: Erozja krawędzi natarcia

Kategoria uszkodzenia: 3

Przyczyna uszkodzenia:
Środowiskowa

Rekomendacja: Rekomendowana naprawa w przeciągu 12 miesięcy

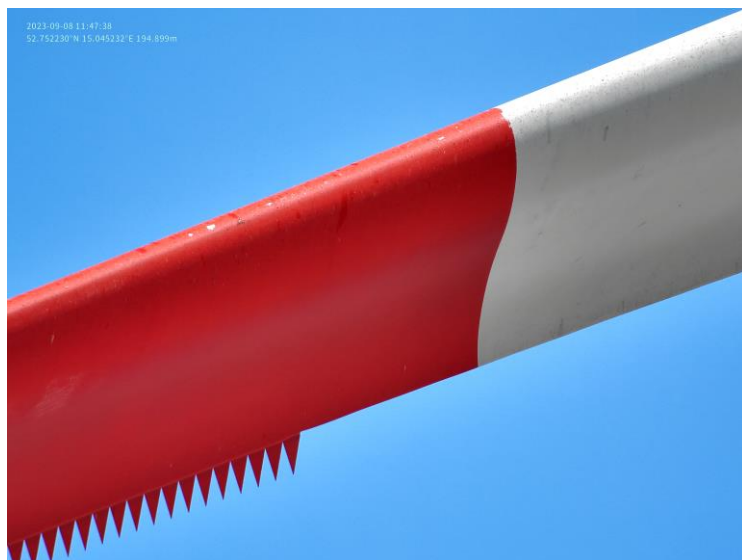
Uszkodzenie nr 1

Strona: LE

Odległość od nasady łopaty: R28

Opis uszkodzenia: Erozja krawędzi natarcia

Kategoria uszkodzenia: 2

Przyczyna uszkodzenia: Środowiskowa

Rekomendacja: Wymagana kontrola przy następnym przeglądzie serwisowym

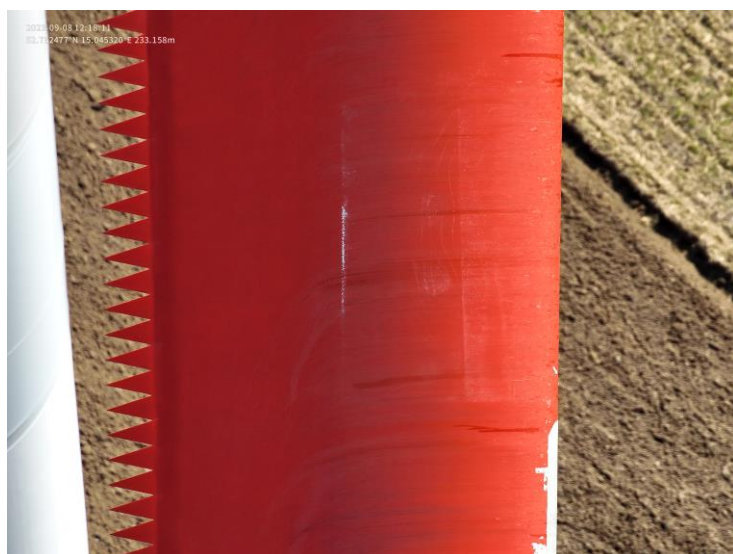
Uszkodzenie nr 2

Strona: SS

Odległość od nasady łopaty: R28

Opis uszkodzenia: Zanieczyszczenie powierzchni

Kategoria uszkodzenia: 1

Przyczyna uszkodzenia: Środowiskowa

Rekomendacja: Nie jest wymagana żadna akcja, uszkodzenie kosmetyczne

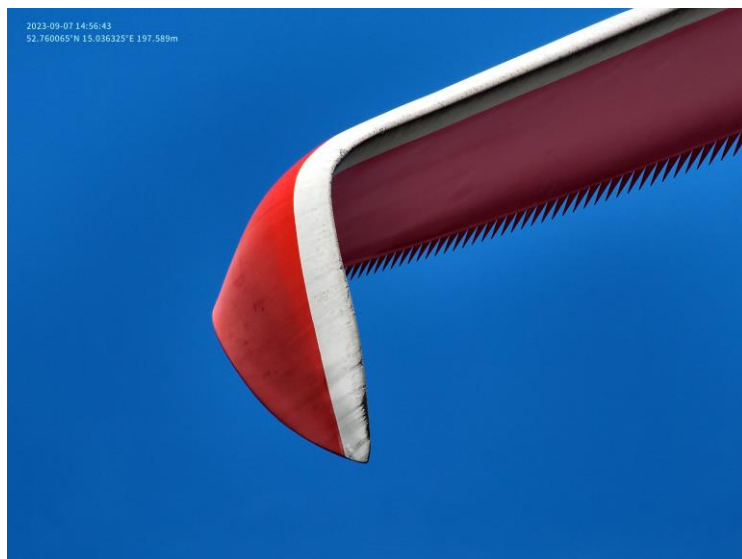
Uszkodzenie nr 3

Strona: LE

Odległość od nasady łopaty: R42

Opis uszkodzenia: Erozja
krawędzi natarcia

Kategoria uszkodzenia: 3

Przyczyna uszkodzenia:
Środowiskowa

Rekomendacja: Rekomendowana
naprawa w przeciągu 12 miesięcy

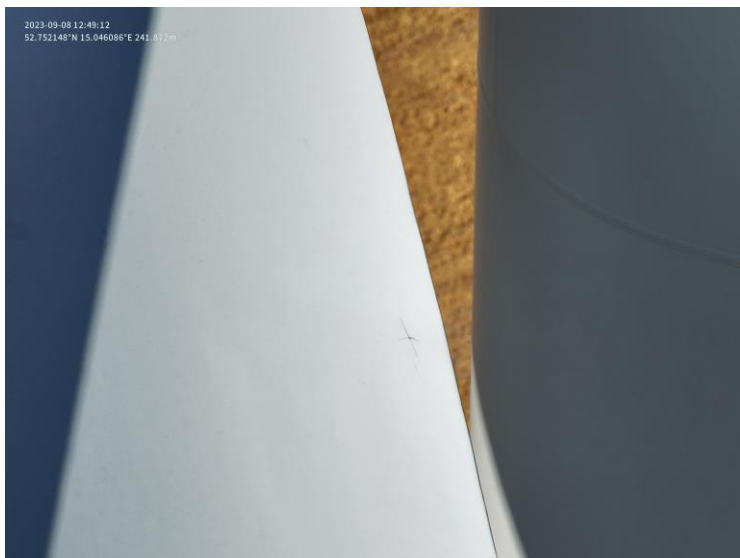
Uszkodzenie nr 1

Strona: SS
Odległość od nasady łopaty: R2

Opis uszkodzenia: Możliwe pęknięcie powierzchni

Kategoria uszkodzenia: 2

Przyczyna uszkodzenia:
Prawdopodobnie przyczyną jest uderzenie

Rekomendacja: Rekomendowana jest inspekcja z linek, aby potwierdzić pęknięcie

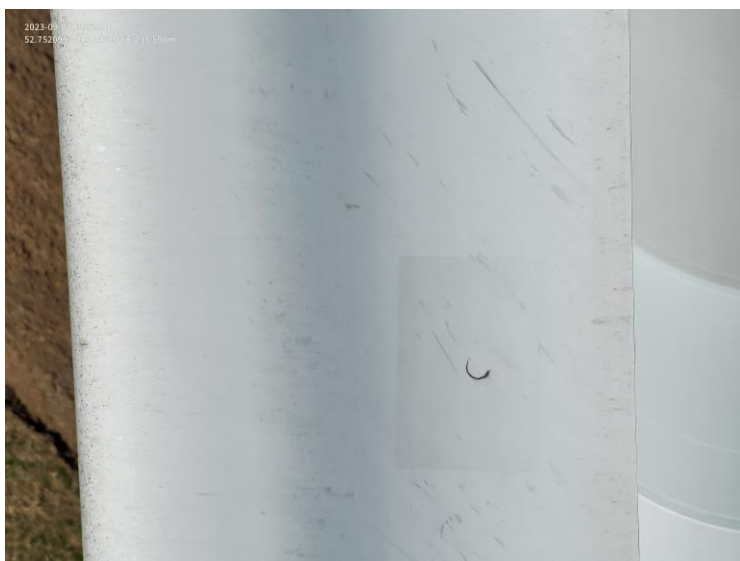
Uszkodzenie nr 2

Strona: PS
Odległość od nasady łopaty: R24

Opis uszkodzenia: Pęknięcie powierzchni

Kategoria uszkodzenia: 3

Przyczyna uszkodzenia:
Prawdopodobnie przyczyną jest nieprawidłowa naprawa

Rekomendacja: Rekomendowana naprawa w przeciągu 12 miesięcy

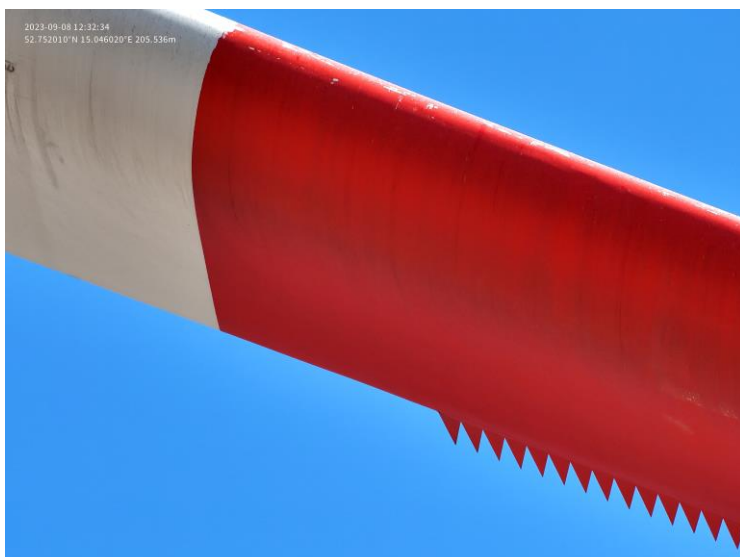
Uszkodzenie nr 3

Strona: LE

Odległość od nasady łopaty: R27

Opis uszkodzenia: Erozja krawędzi natarcia

Kategoria uszkodzenia: 2

Przyczyna uszkodzenia: Środowiskowa

Rekomendacja: Wymagana kontrola przy następnym przeglądzie serwisowym

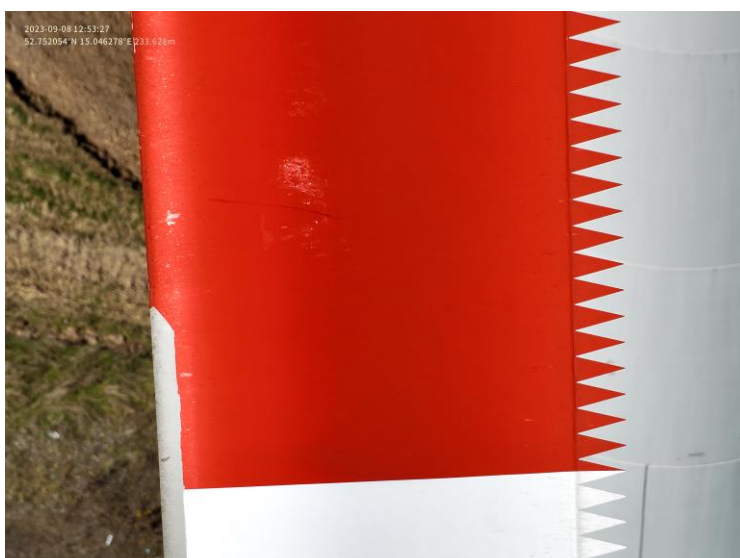
Uszkodzenie nr 4

Strona: PS

Odległość od nasady łopaty: R30

Opis uszkodzenia: Odprysk farby

Kategoria uszkodzenia: 1

Przyczyna uszkodzenia: Środowiskowa

Rekomendacja: Nie jest wymagana żadna akcja, uszkodzenie kosmetyczne

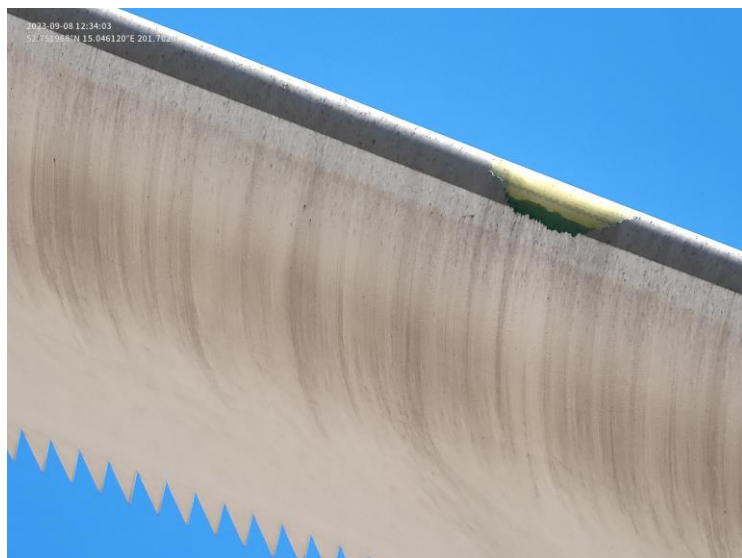
Uszkodzenie nr 5

Strona: LE

Odległość od nasady łopaty: R37

Opis uszkodzenia: Erozja
krawędzi natarcia

Kategoria uszkodzenia: 3

Przyczyna uszkodzenia:
Środowiskowa

Rekomendacja: Rekomendowana
naprawa w przeciągu 6 miesięcy

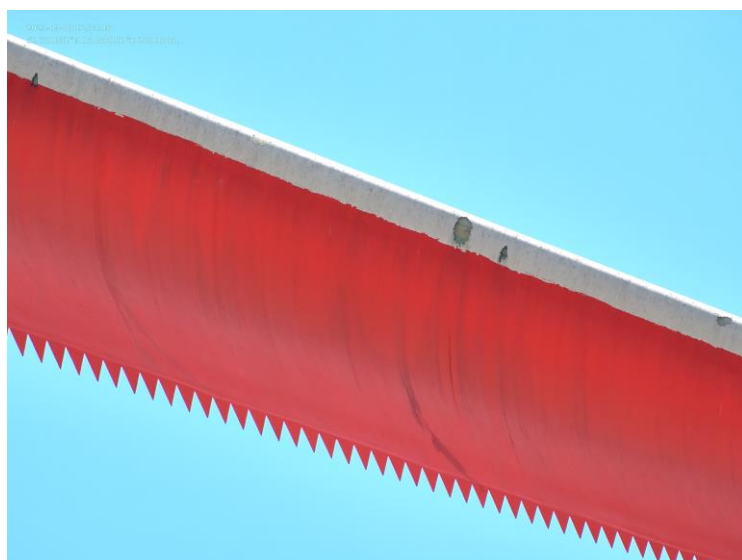
Uszkodzenie nr 6

Strona: LE

Odległość od nasady łopaty: R40

Opis uszkodzenia: Erozja
krawędzi natarcia

Kategoria uszkodzenia: 3

Przyczyna uszkodzenia:
Środowiskowa

Rekomendacja: Rekomendowana
naprawa w przeciągu 12 miesięcy

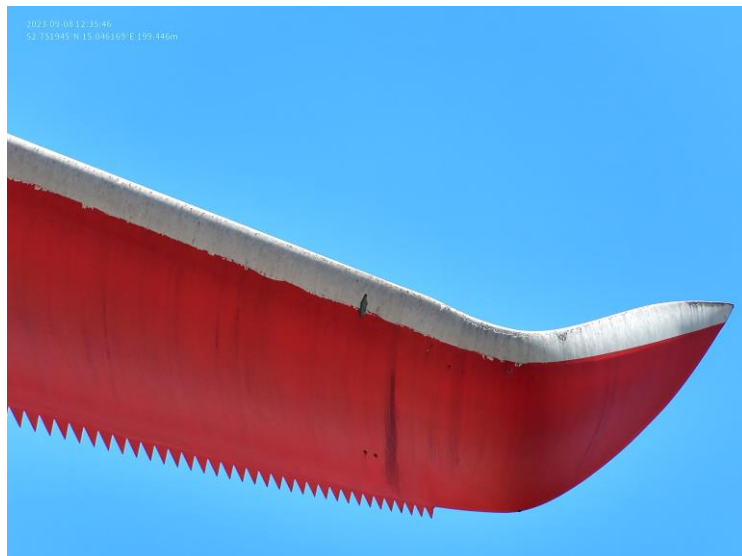
Uszkodzenie nr 7

Strona: LE

Odległość od nasady łopaty: R42

Opis uszkodzenia: Erozja
krawędzi natarcia

Kategoria uszkodzenia: 3

Przyczyna uszkodzenia:
Środowiskowa

Rekomendacja: Rekomendowana
naprawa w przeciągu 12 miesięcy
