Raport z inspekcji turbin wiatrowych
FW Darżyno

cz. 1

1.06.2023

Nr turbiny WTG01 [82831]

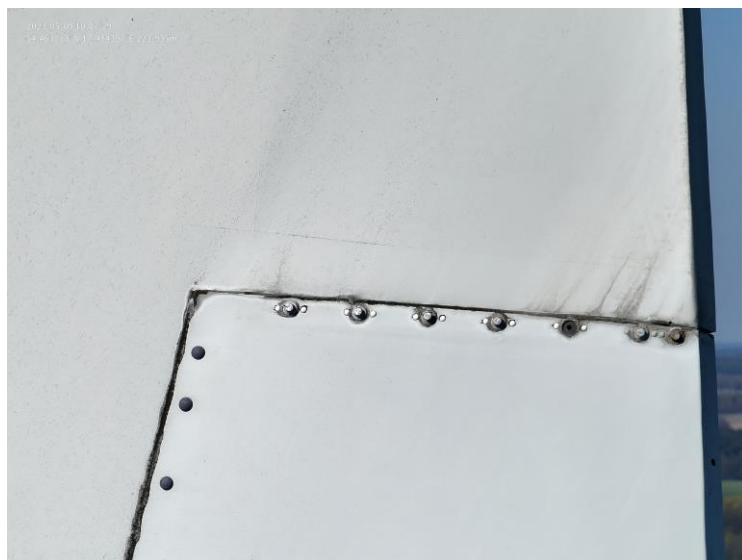
Uszkodzenie nr 1

Strona: PS

Odległość od nasady łopaty: R4

Opis uszkodzenia: Zarysowanie powierzchni

Kategoria uszkodzenia: 2

Przyczyna uszkodzenia:
Oddziaływanie zewnętrzne

Rekomendacja: Wymagana kontrola przy następnym przeglądzie serwisowym

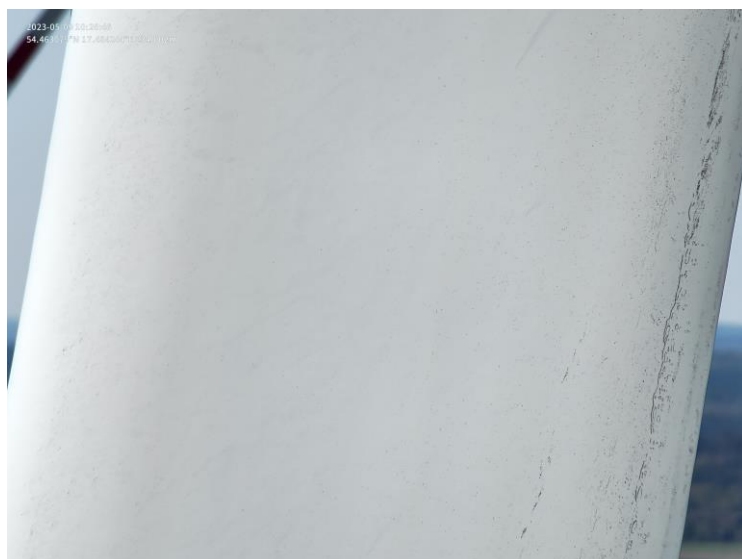
Uszkodzenie nr 2

Strona: PS

Odległość od nasady łopaty: R14

Opis uszkodzenia:
Zanieczyszczenie powierzchni

Kategoria uszkodzenia: 1

Przyczyna uszkodzenia:
Środowiskowa

Rekomendacja: Nie jest wymagana żadna akcja, uszkodzenie kosmetyczne

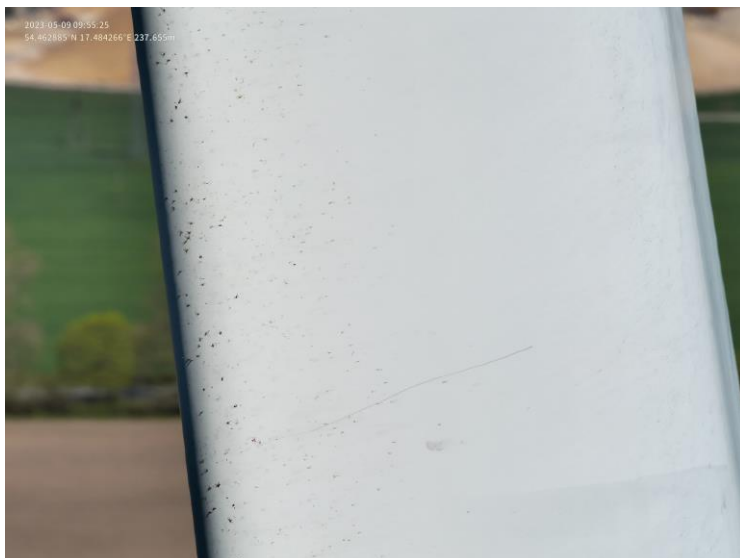
Uszkodzenie nr 3

Strona: PS

Odległość od nasady łopaty: R17

Opis uszkodzenia: Zanieczyszczenie powierzchni

Kategoria uszkodzenia: 1

Przyczyna uszkodzenia:
Środowiskowa

Rekomendacja: Nie jest wymagana żadna akcja, uszkodzenie kosmetyczne

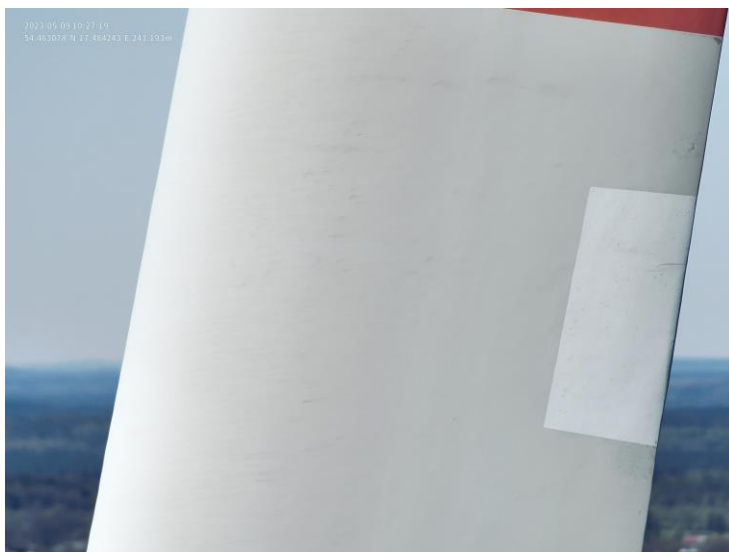
Uszkodzenie nr 4

Strona: TE

Odległość od nasady łopaty: R23

Opis uszkodzenia: Możliwe pęknięcie krawędzi spływu

Kategoria uszkodzenia: 2

Przyczyna uszkodzenia: Możliwą przyczyną jest nieprawidłowa naprawa

Rekomendacja: Rekomendowana jest inspekcja z linek, aby potwierdzić pęknięcie

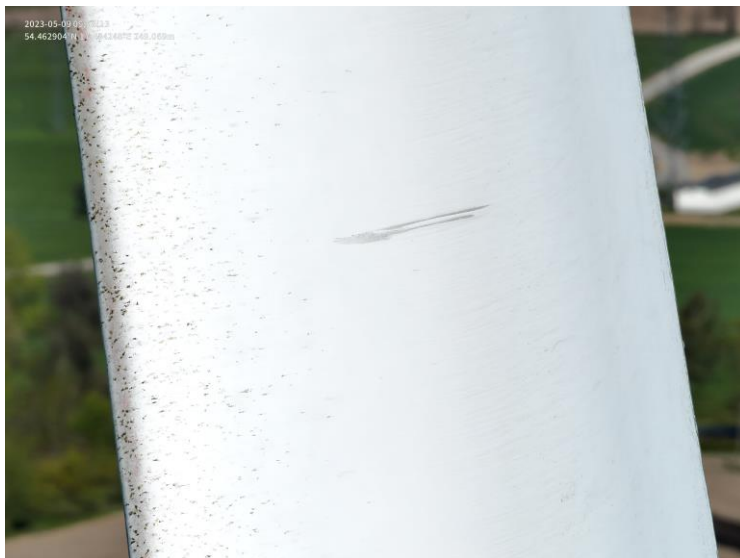
Uszkodzenie nr 5

Strona: PS

Odległość od nasady łopaty: R28

Opis uszkodzenia: Zanieczyszczenie powierzchni

Kategoria uszkodzenia: 1

Przyczyna uszkodzenia:
Środowiskowa

Rekomendacja: Nie jest wymagana żadna akcja, uszkodzenie kosmetyczne

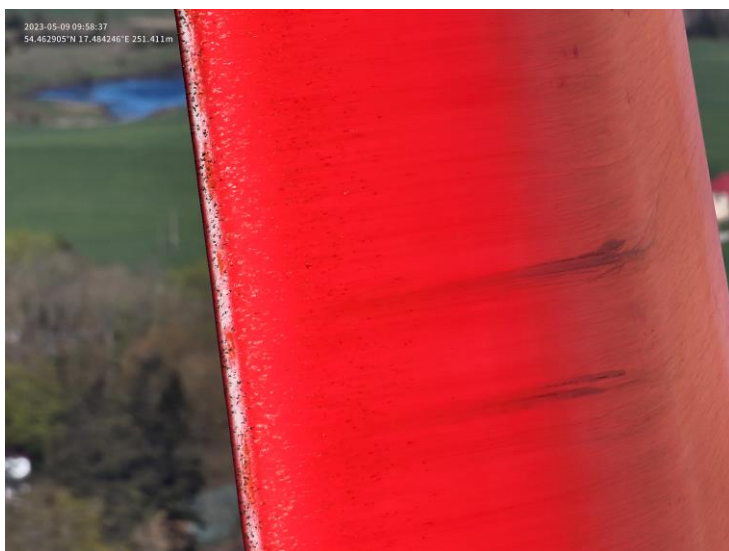
Uszkodzenie nr 6

Strona: SS

Odległość od nasady łopaty: R31

Opis uszkodzenia: Zanieczyszczenie powierzchni

Kategoria uszkodzenia: 1

Przyczyna uszkodzenia:
Środowiskowa

Rekomendacja: Nie jest wymagana żadna akcja, uszkodzenie kosmetyczne

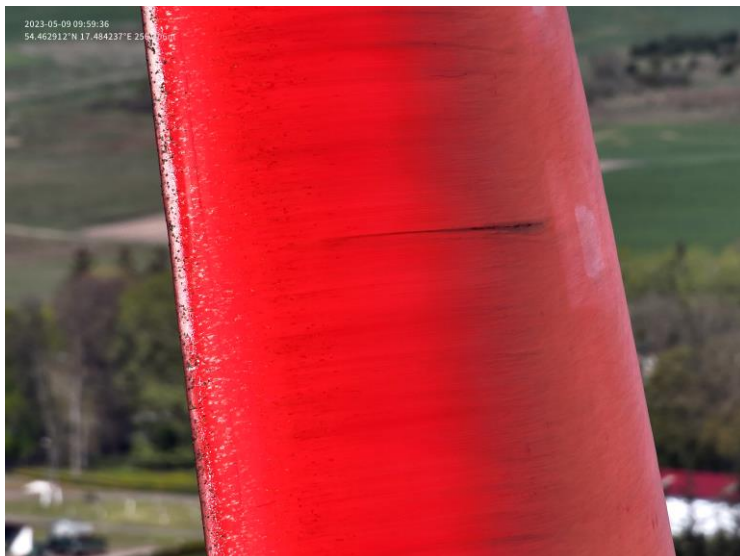
Uszkodzenie nr 7

Strona: SS

Odległość od nasady łopaty: R36

Opis uszkodzenia: Zanieczyszczenie powierzchni

Kategoria uszkodzenia: 1

Przyczyna uszkodzenia:
Środowiskowa

Rekomendacja: Nie jest wymagana żadna akcja, uszkodzenie kosmetyczne

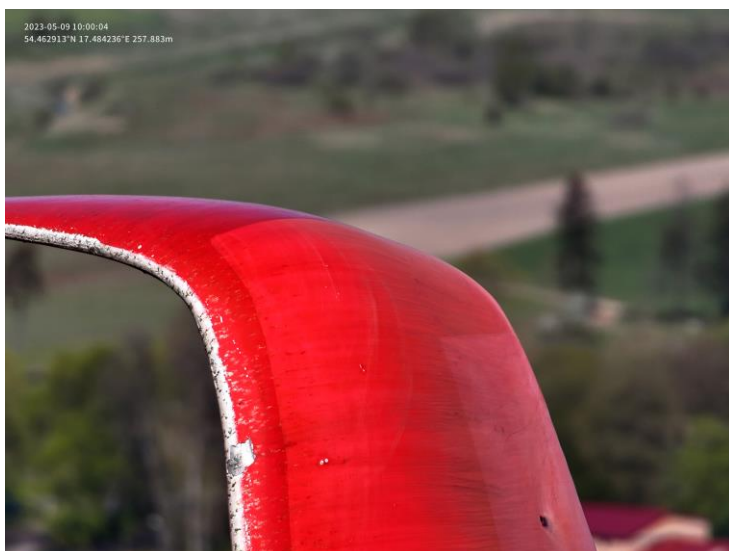
Uszkodzenie nr 8

Strona: LE

Odległość od nasady łopaty: R38

Opis uszkodzenia: Erozja krawędzi natarcia

Kategoria uszkodzenia: 2

Przyczyna uszkodzenia:
Środowiskowa

Rekomendacja: Wymagana kontrola przy następnym przeglądzie serwisowym

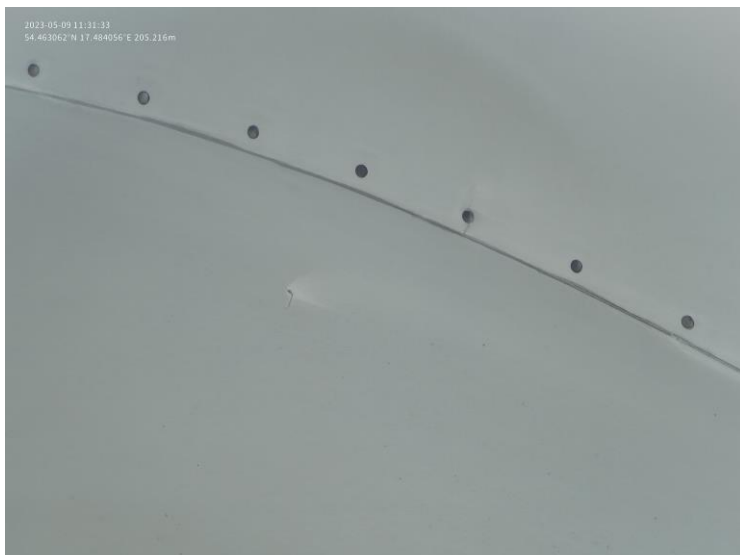
Uszkodzenie nr 1

Strona: PS

Odległość od nasady łopaty: R3

Opis uszkodzenia:
Zanieczyszczenie powierzchni

Kategoria uszkodzenia: 1

Przyczyna uszkodzenia:
Środowiskowa

Rekomendacja: Nie jest wymagana
żadna akcja, uszkodzenie
kosmetyczne

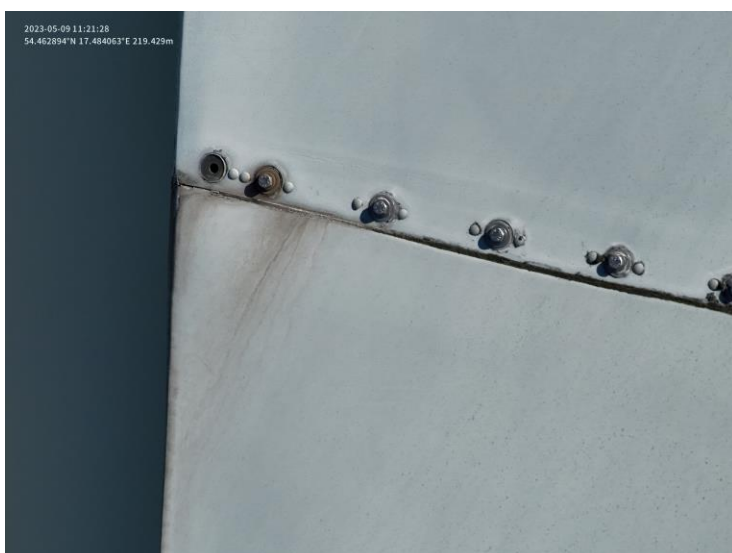
Uszkodzenie nr 2

Strona: SS

Odległość od nasady łopaty: R4

Opis uszkodzenia: Brakująca
śruba

Kategoria uszkodzenia: 2

Przyczyna uszkodzenia:
Prawdopodobnie nieprawidłowe
przykręcenie śruby

Rekomendacja: Wymagana
kontrola przy następnym
przebiegu serwisowym

Komentarz: Rekomendowane jest
uzupełnienie śruby przy okazji
innych prac serwisowych na danej
łopacie

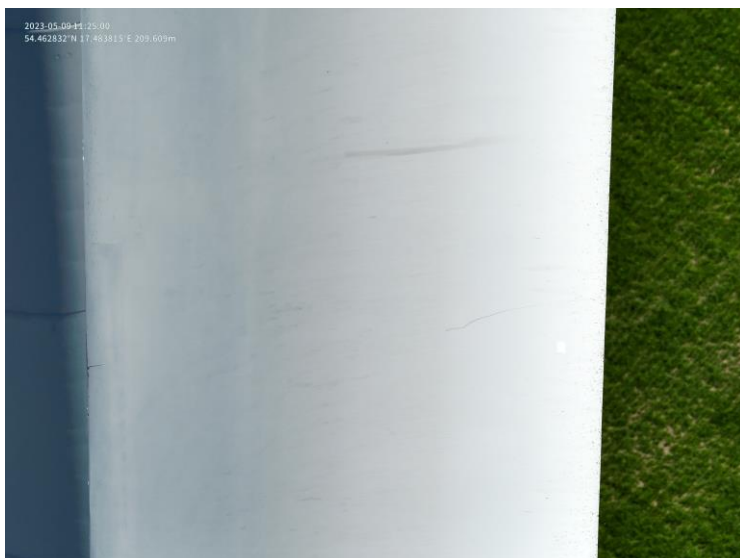
Uszkodzenie nr 3

Strona: SS

Odległość od nasady łopaty: R21

Opis uszkodzenia:
Zanieczyszczenie powierzchni

Kategoria uszkodzenia: 1

Przyczyna uszkodzenia:
Środowiskowa

Rekomendacja: Nie jest
wymagana żadna akcja,
uszkodzenie kosmetyczne

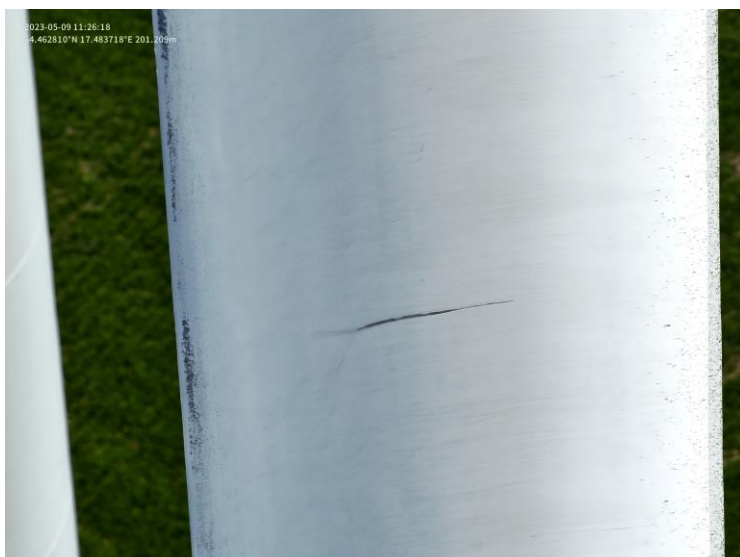
Uszkodzenie nr 4

Strona: SS

Odległość od nasady łopaty: R33

Opis uszkodzenia:
Zanieczyszczenie powierzchni

Kategoria uszkodzenia: 1

Przyczyna uszkodzenia:
Środowiskowa

Rekomendacja: Nie jest
wymagana żadna akcja,
uszkodzenie kosmetyczne

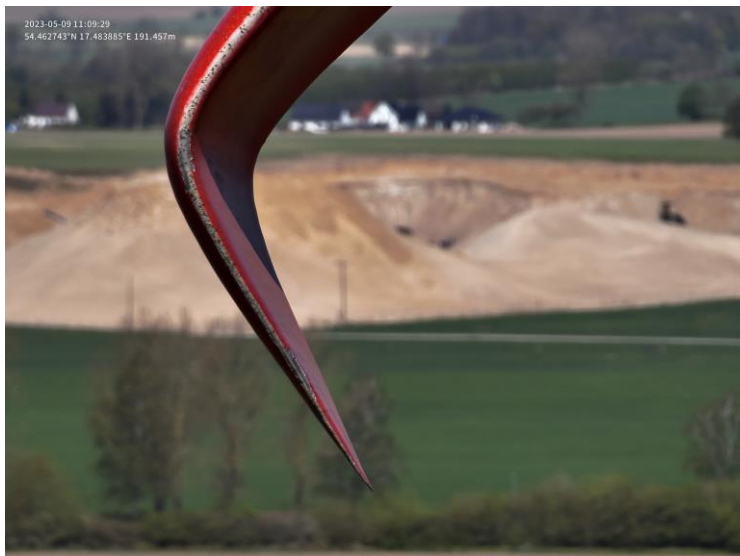
Uszkodzenie nr 5

Strona: LE

Odległość od nasady łąpaty: R38

Opis uszkodzenia: Erozja
krawędzi natarcia

Kategoria uszkodzenia: 3

Przyczyna uszkodzenia:
Środowiskowa

Rekomendacja: Rekomendowana
jest naprawa w przeciągu 12
miesięcy

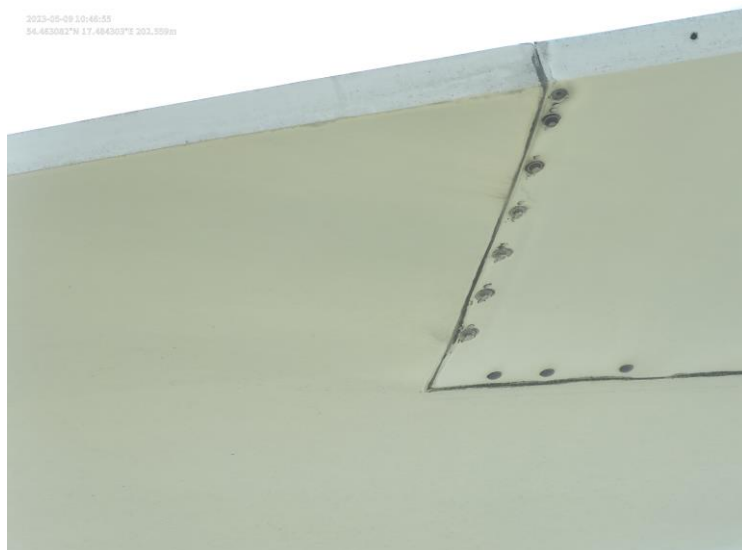
Uszkodzenie nr 1

Strona: SS

Odległość od nasady łopaty: R4

Opis uszkodzenia: Brakująca śruba

Kategoria uszkodzenia: 2

Przyczyna uszkodzenia:
Prawdopodobnie nieprawidłowe przykręcenie śruby

Rekomendacja: Wymagana kontrola przy następnym przeglądzie serwisowym

Komentarz: Rekomendowane jest uzupełnienie śruby przy okazji innych prac serwisowych na danej łopacie

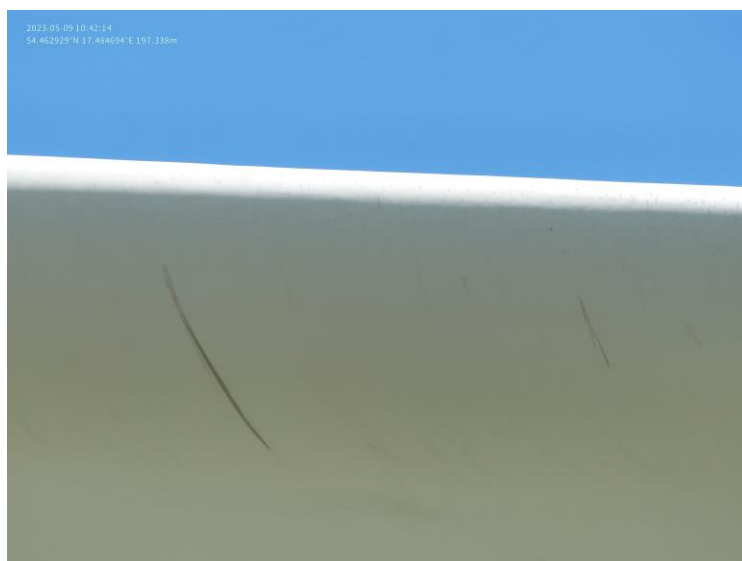
Uszkodzenie nr 2

Strona: SS

Odległość od nasady łopaty: R20

Opis uszkodzenia:
Zanieczyszczenie powierzchni

Kategoria uszkodzenia: 1

Przyczyna uszkodzenia:
Środowiskowa

Rekomendacja: Nie jest wymagana żadna akcja, uszkodzenie kosmetyczne

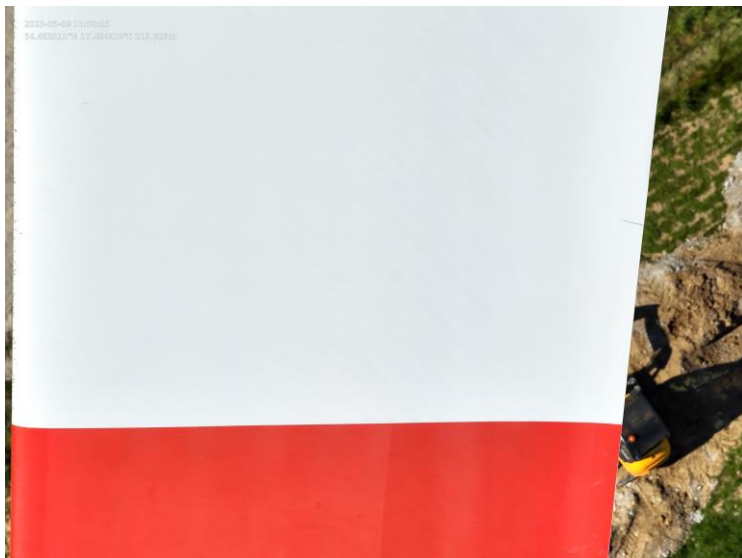
Uszkodzenie nr 3

Strona: PS

Odległość od nasady łopaty: R23

Opis uszkodzenia: Zarysowanie powierzchni

Kategoria uszkodzenia: 2

Przyczyna uszkodzenia: Zewnętrzne oddziaływanie

Rekomendacja: Wymagana kontrola przy następnym przeglądzie serwisowym

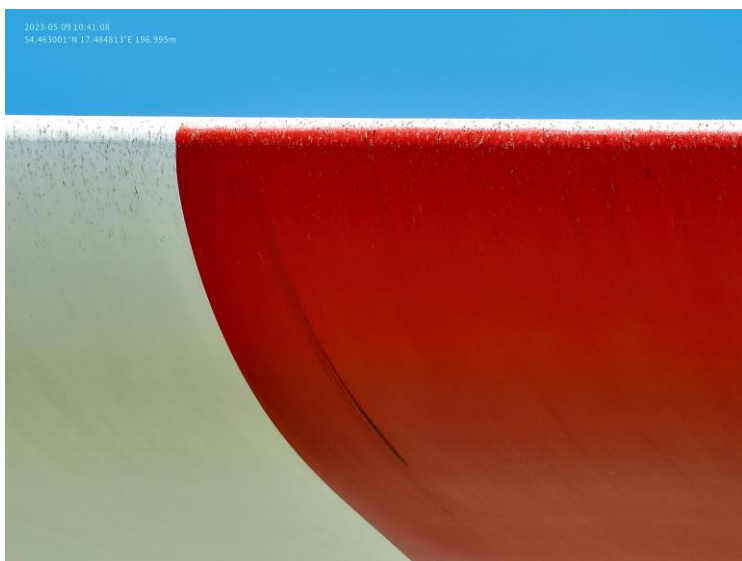
Uszkodzenie nr 4

Strona: SS

Odległość od nasady łopaty: R34

Opis uszkodzenia:
Zanieczyszczenie powierzchni

Kategoria uszkodzenia: 1

Przyczyna uszkodzenia:
Środowiskowa

Rekomendacja: Nie jest wymagana żadna akcja, uszkodzenie kosmetyczne

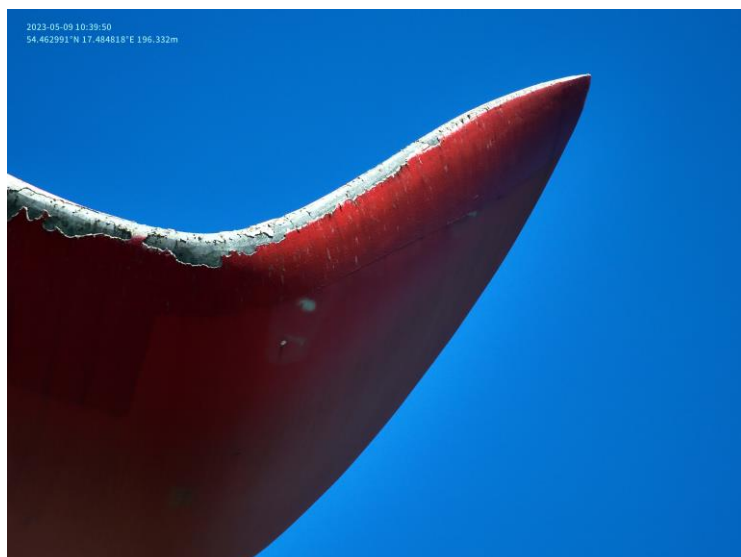
Uszkodzenie nr 5

Strona: LE
Odległość od nasady łopaty: R38

Opis uszkodzenia: Erozja
krawędzi natarcia

Kategoria uszkodzenia: 3

Przyczyna uszkodzenia:
Środowiskowa

Rekomendacja: Rekomendowana
naprawa w przeciągu 12 miesięcy
