Raport z inspekcji turbin wiatrowych
FW Darżyno

cz. 2

1.06.2023

Nr turbiny WTG02 [82832]

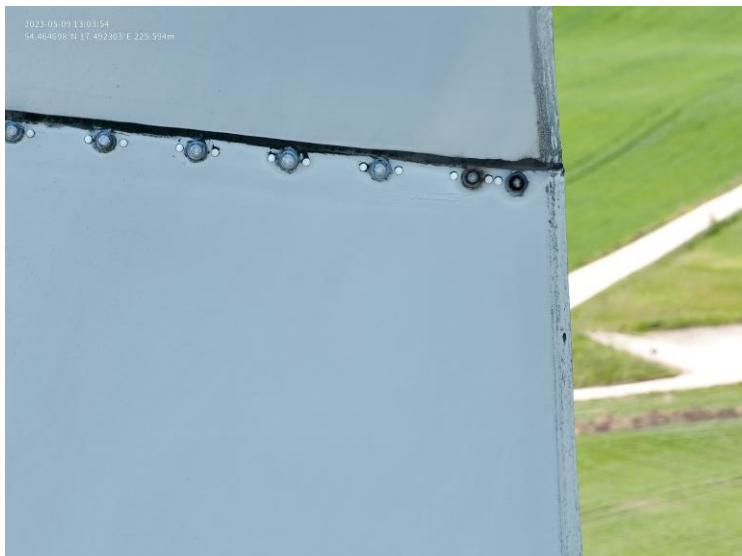
Uszkodzenie nr 1

Strona: PS

Odległość od nasady łopaty: R4

Opis uszkodzenia: Brakująca śruba

Kategoria uszkodzenia: 2

Przyczyna uszkodzenia:
Prawdopodobnie nieprawidłowe przykręcenie śruby

Rekomendacja: Wymagana kontrola przy następnym przeglądzie serwisowym

Komentarz: Rekomendowane jest uzupełnienie śruby przy okazji innych prac serwisowych na danej łopacie

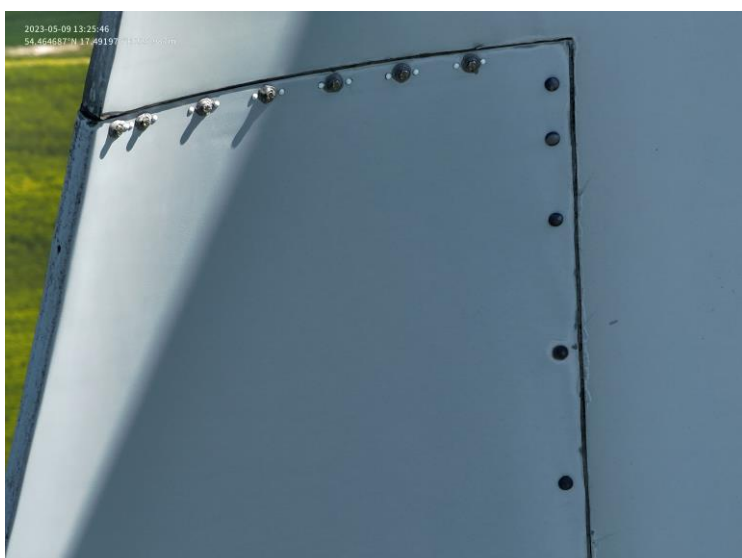
Uszkodzenie nr 2

Strona: PS

Odległość od nasady łopaty: R4

Opis uszkodzenia:
Zanieczyszczenie powierzchni

Kategoria uszkodzenia: 1

Przyczyna uszkodzenia:
Środowiskowa

Rekomendacja: Nie jest wymagana żadna akcja, uszkodzenie kosmetyczne

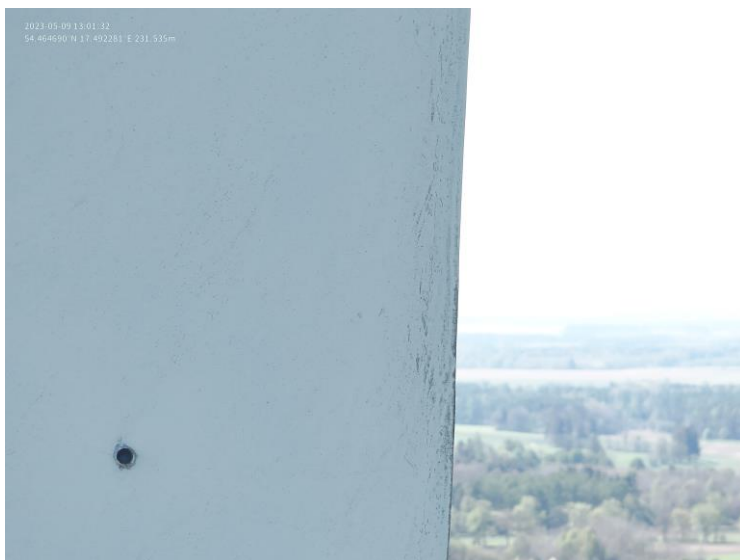
Uszkodzenie nr 3

Strona: PS

Odległość od nasady łopaty: R13

Opis uszkodzenia: Zanieczyszczenie powierzchni

Kategoria uszkodzenia: 1

Przyczyna uszkodzenia:
Środowiskowa

Rekomendacja: Nie jest wymagana żadna akcja, uszkodzenie kosmetyczne

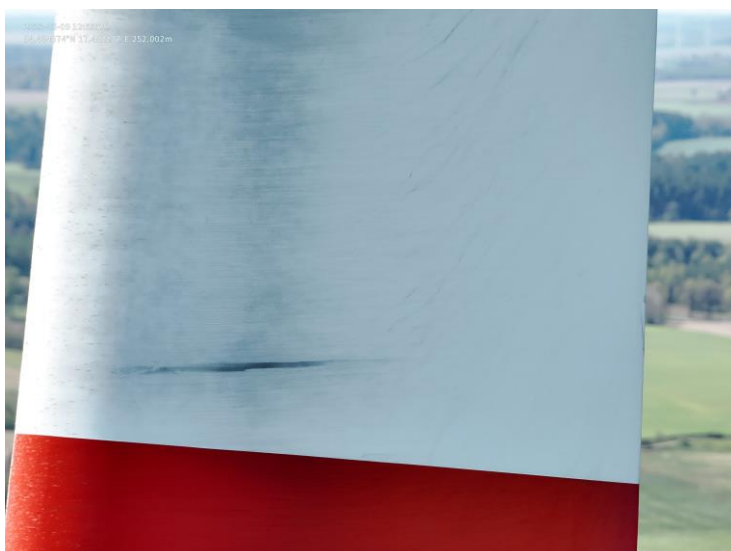
Uszkodzenie nr 4

Strona: PS

Odległość od nasady łopaty: R35

Opis uszkodzenia: Zanieczyszczenie powierzchni

Kategoria uszkodzenia: 1

Przyczyna uszkodzenia:
Środowiskowa

Rekomendacja: Nie jest wymagana żadna akcja, uszkodzenie kosmetyczne

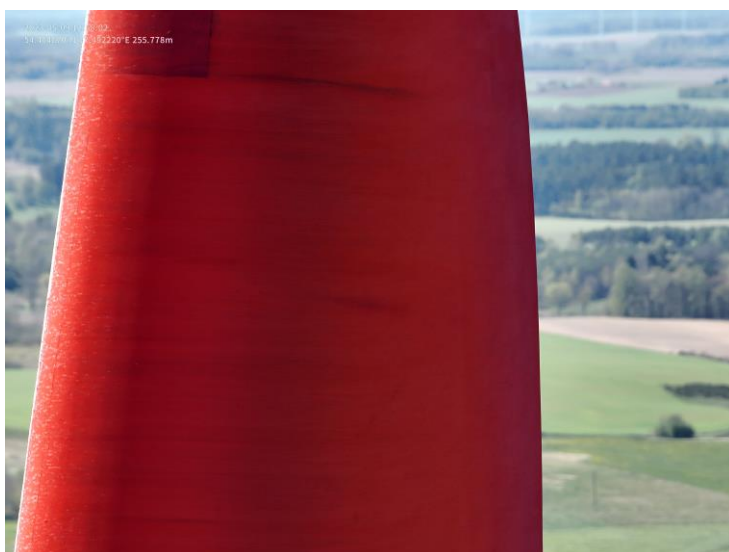
Uszkodzenie nr 5

Strona: PS

Odległość od nasady łopaty: R37

Opis uszkodzenia: Zanieczyszczenie powierzchni

Kategoria uszkodzenia: 1

Przyczyna uszkodzenia:
Środowiskowa

Rekomendacja: Nie jest wymagana żadna akcja, uszkodzenie kosmetyczne

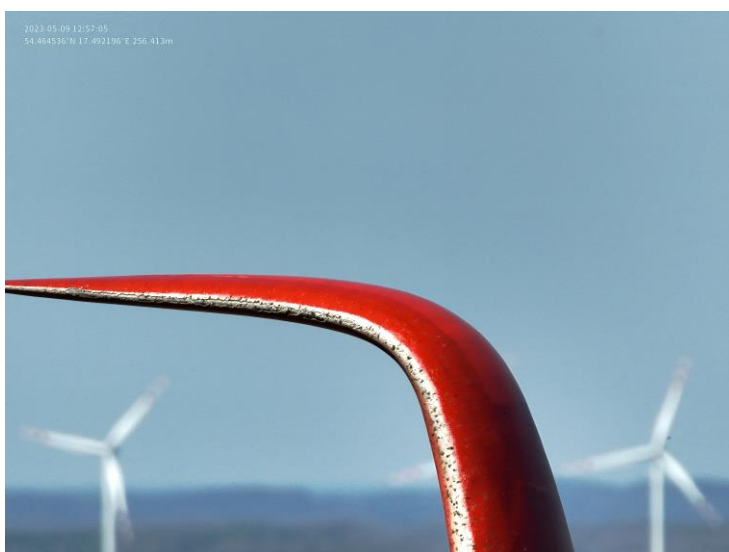
Uszkodzenie nr 6

Strona: PS

Odległość od nasady łopaty: R38

Opis uszkodzenia: Erozja krawędzi natarcia

Kategoria uszkodzenia: 2

Przyczyna uszkodzenia:
Środowiskowa

Rekomendacja: Wymagana kontrola przy następnym przeglądzie serwisowym

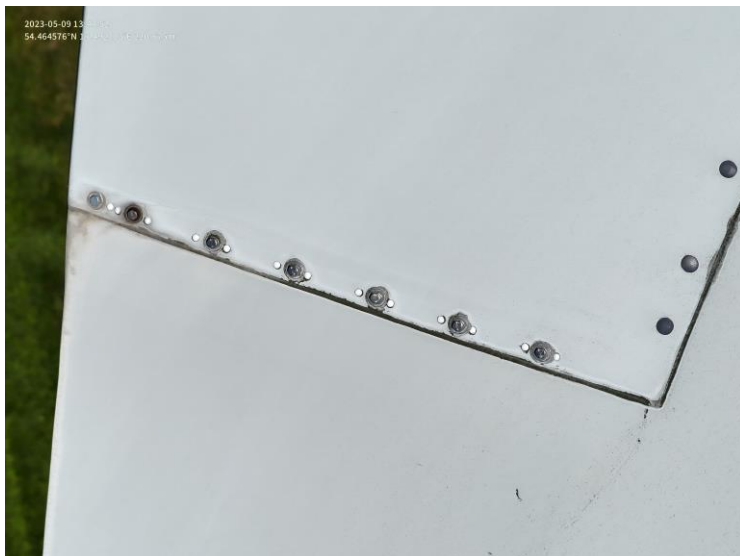
Uszkodzenie nr 1

Strona: SS

Odległość od nasady łopaty: R4

Opis uszkodzenia:
Zanieczyszczenie powierzchni

Kategoria uszkodzenia: 1

Przyczyna uszkodzenia:
Środowiskowa

Rekomendacja: Nie jest wymagana
żadna akcja, uszkodzenie
kosmetyczne

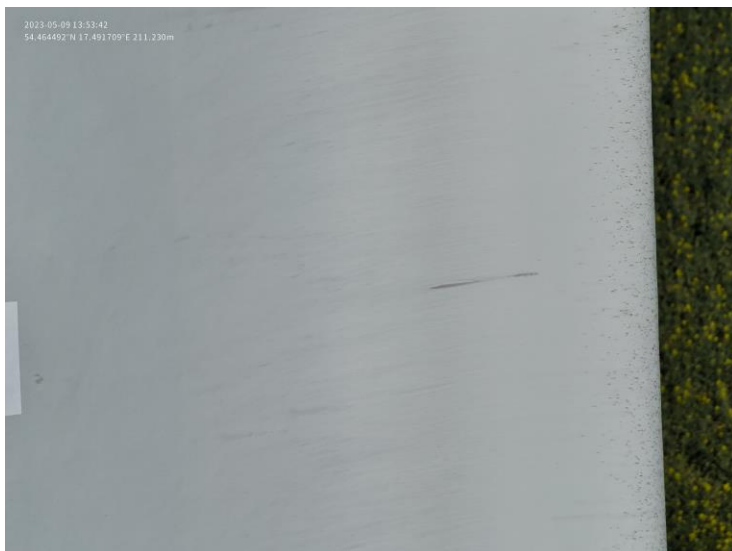
Uszkodzenie nr 2

Strona: SS

Odległość od nasady łopaty: R21

Opis uszkodzenia:
Zanieczyszczenie powierzchni

Kategoria uszkodzenia: 1

Przyczyna uszkodzenia:
Środowiskowa

Rekomendacja: Nie jest
wymagana żadna akcja,
uszkodzenie kosmetyczne

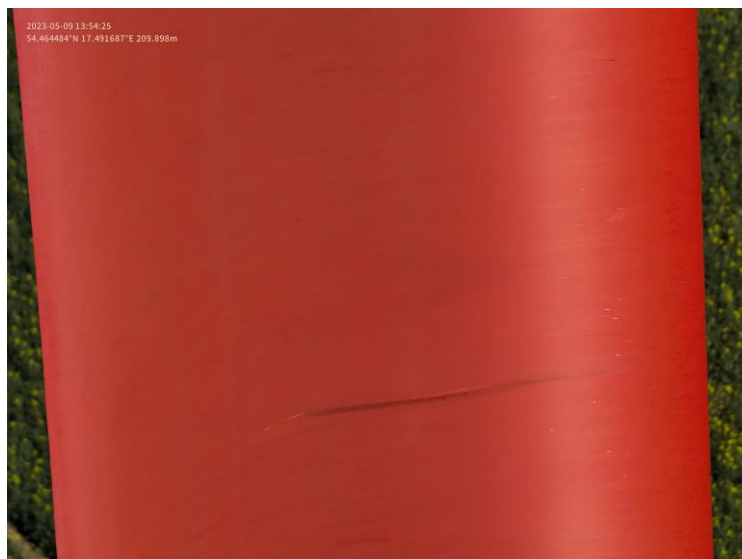
Uszkodzenie nr 3

Strona: SS

Odległość od nasady łopaty: R25

Opis uszkodzenia:
Zanieczyszczenie powierzchni

Kategoria uszkodzenia: 1

Przyczyna uszkodzenia:
Środowiskowa

Rekomendacja: Nie jest
wymagana żadna akcja,
uszkodzenie kosmetyczne

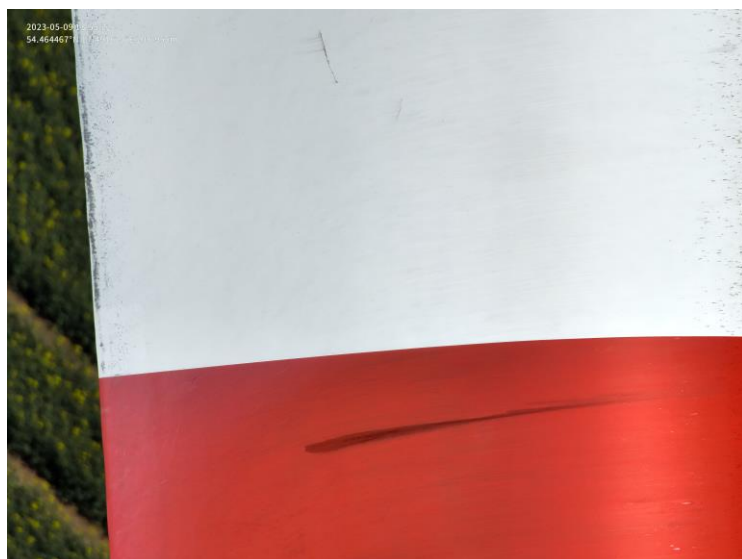
Uszkodzenie nr 4

Strona: SS

Odległość od nasady łopaty: R29

Opis uszkodzenia:
Prawdopodobnie zarysowanie
powierzchni

Kategoria uszkodzenia: 2

Przyczyna uszkodzenia:
Zewnętrzne uderzenie

Rekomendacja: Wymagana
kontrola przy następnym
przebiegu serwisowym

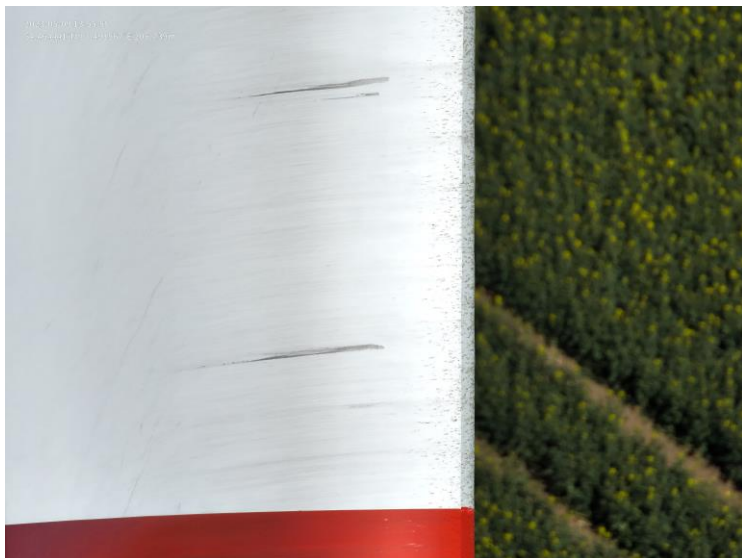
Uszkodzenie nr 5

Strona: PS

Odległość od nasady łopaty: R33

Opis uszkodzenia:
Zanieczyszczenie powierzchni

Kategoria uszkodzenia: 1

Przyczyna uszkodzenia:
Środowiskowa

Rekomendacja: Nie jest
wymagana żadna akcja,
uszkodzenie kosmetyczne

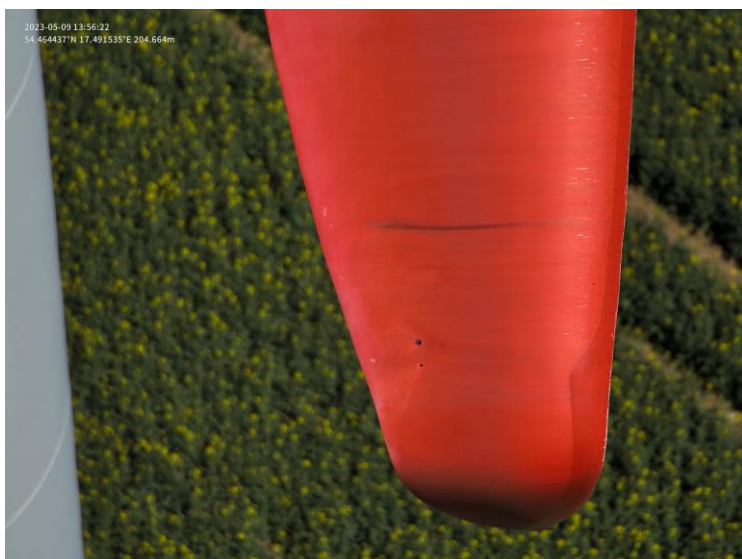
Uszkodzenie nr 6

Strona: PS

Odległość od nasady łopaty: R38

Opis uszkodzenia:
Zanieczyszczenie powierzchni

Kategoria uszkodzenia: 1

Przyczyna uszkodzenia:
Środowiskowa

Rekomendacja: Nie jest
wymagana żadna akcja,
uszkodzenie kosmetyczne

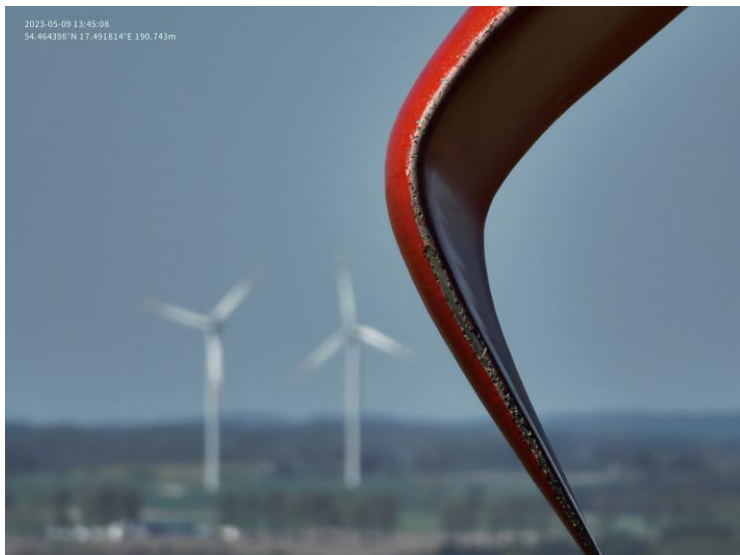
Uszkodzenie nr 7

Strona: LE

Odległość od nasady łopaty: R38

Opis uszkodzenia: Erozja
krawędzi natarcia

Kategoria uszkodzenia: 3

Przyczyna uszkodzenia:
Środowiskowa

Rekomendacja: Rekomendowana
naprawa w przeciągu 12 miesięcy

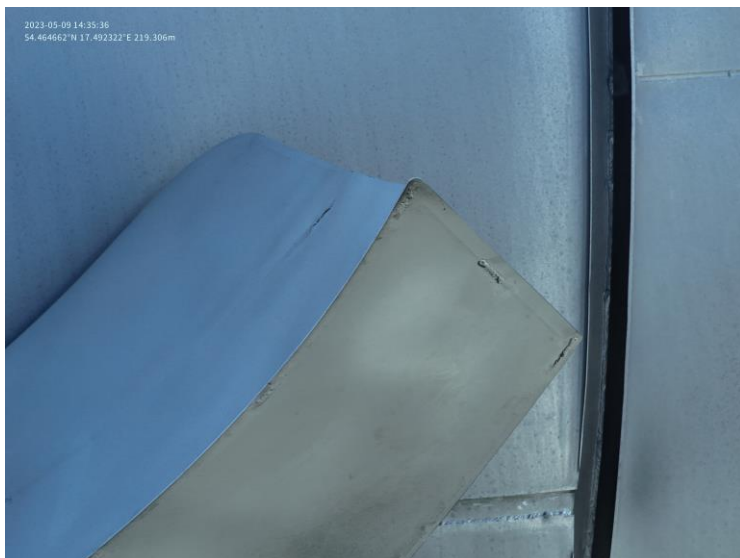
Uszkodzenie nr 1

Odległość od nasady łopaty: R0

Opis uszkodzenia:
Zanieczyszczenie powierzchni

Kategoria uszkodzenia: 1

Przyczyna uszkodzenia:
Środowiskowa

Rekomendacja: Nie jest
wymagana żadna akcja,
uszkodzenie kosmetyczne

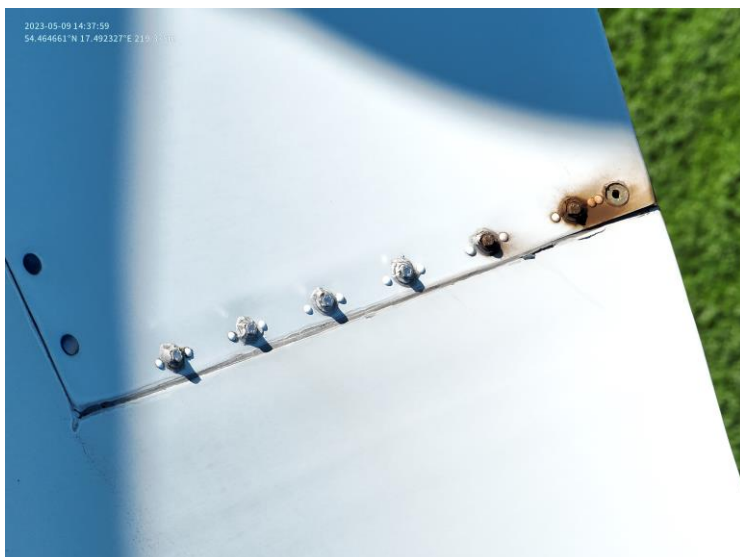
Uszkodzenie nr 2

Odległość od nasady łopaty: R4

Opis uszkodzenia: Brakująca
śruba

Kategoria uszkodzenia: 2

Przyczyna uszkodzenia:
Prawdopodobnie nieprawidłowe
przykręcenie śruby

Rekomendacja: Wymagana
kontrola przy następnym
przebiegu serwisowym

Komentarz: Rekomendowane jest
uzupełnienie śruby przy okazji
innych prac serwisowych na danej
łopacie

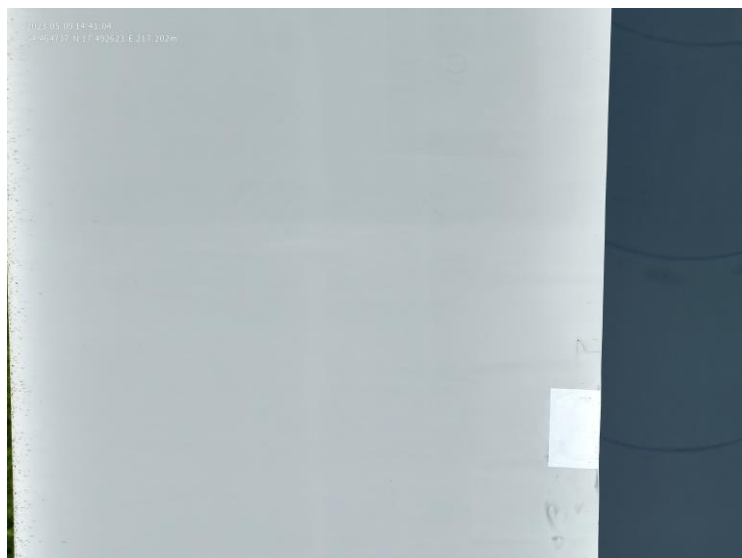
Uszkodzenie nr 3

Strona: PS

Odległość od nasady łopaty: R22

Opis uszkodzenia: Pęknięcie krawędzi spływu

Kategoria uszkodzenia: 4

Przyczyna uszkodzenia:
Prawdopodobnie wada produkcyjna

Rekomendacja: Rekomendowana naprawa w przeciągu 6 miesięcy

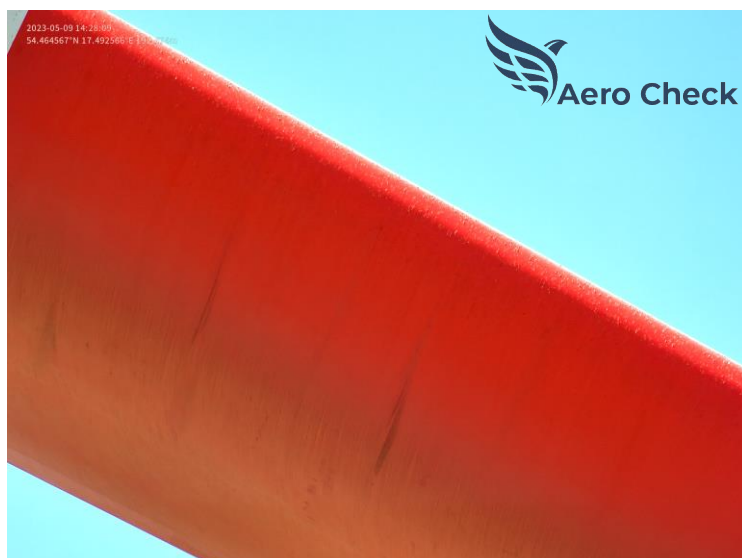
Uszkodzenie nr 4

Strona: SS

Odległość od nasady łopaty: R24

Opis uszkodzenia:
Zanieczyszczenie powierzchni

Kategoria uszkodzenia: 1

Przyczyna uszkodzenia:
Środowiskowa

Rekomendacja: Nie jest wymagana żadna akcja, uszkodzenie kosmetyczne

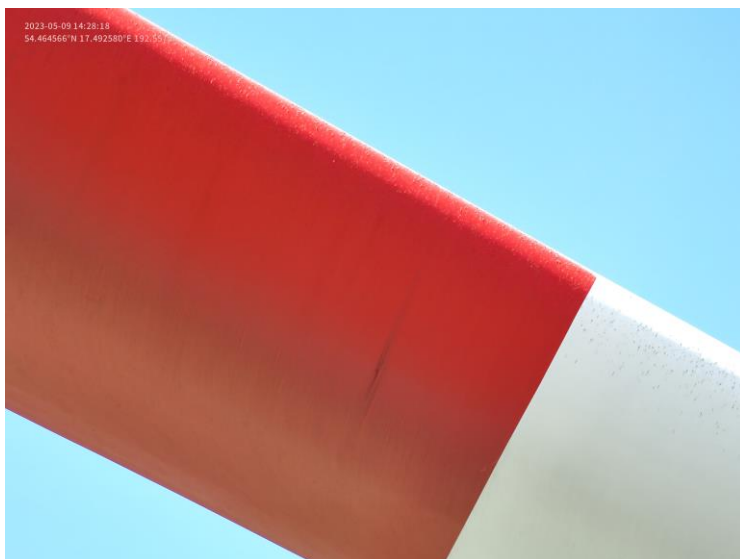
Uszkodzenie nr 5

Strona: SS

Odległość od nasady łopaty: R26

Opis uszkodzenia:
Zanieczyszczenie powierzchni

Kategoria uszkodzenia: 1

Przyczyna uszkodzenia:
Środowiskowa

Rekomendacja: Nie jest
wymagana żadna akcja,
uszkodzenie kosmetyczne

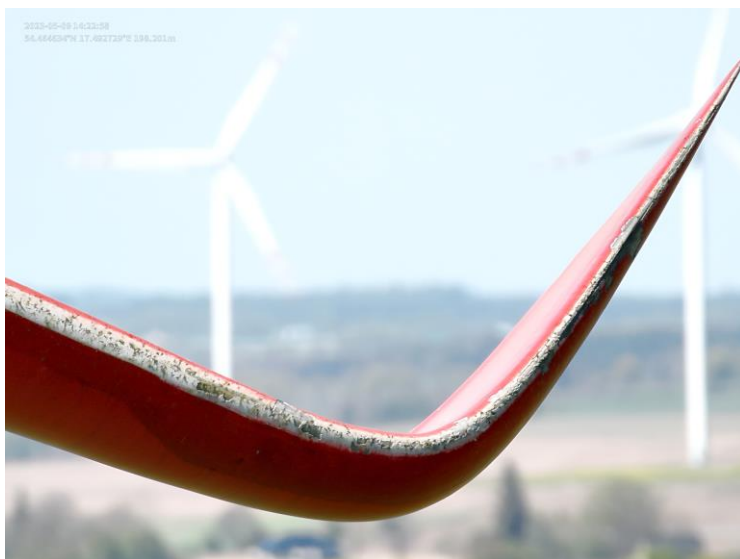
Uszkodzenie nr 6

Strona: LE

Odległość od nasady łopaty: R38

Opis uszkodzenia: Erozja
krawędzi natarcia

Kategoria uszkodzenia: 3

Przyczyna uszkodzenia:
Środowiskowa

Rekomendacja: Rekomendowana
naprawa w przeciągu 12 miesięcy

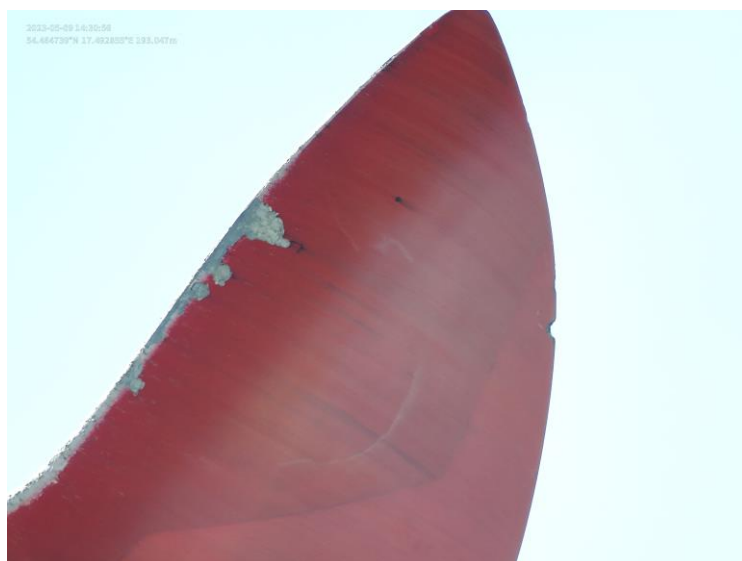
Uszkodzenie nr 7

Strona: TE

Odległość od nasady łopaty: R38

Opis uszkodzenia: Uszkodzenie krawędzi spływu

Kategoria uszkodzenia: 3

Przyczyna uszkodzenia:
Prawdopodobnie uderzenie

Rekomendacja: Rekomendowana naprawa w przeciągu 12 miesięcy
