Raport z inspekcji turbin wiatrowych
FW Darżyno

cz. 3

1.06.2023

Nr turbiny WTG03 [82833]

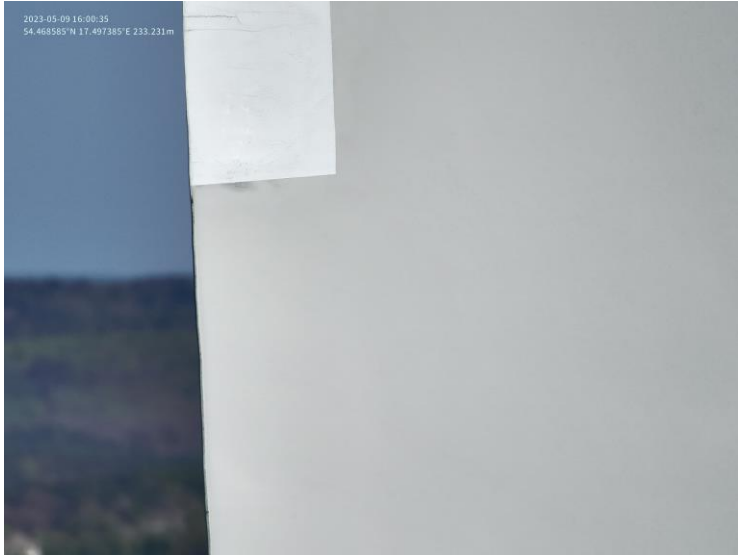
Uszkodzenie nr 1

Strona: SS

Odległość od nasady łopaty: R13

Opis uszkodzenia: Pęknięcie krawędzi spływu

Kategoria uszkodzenia: 4

Przyczyna uszkodzenia:
Prawdopodobnie wada produkcyjna

Rekomendacja: Rekomendowana jest naprawa w przeciągu 6 miesięcy

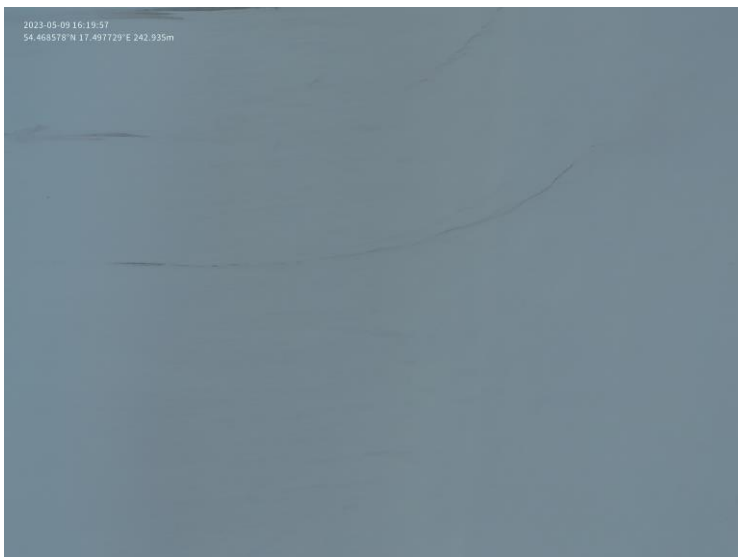
Uszkodzenie nr 2

Strona: SS

Odległość od nasady łopaty: R19

Opis uszkodzenia:
Zanieczyszczenie powierzchni

Kategoria uszkodzenia: 1

Przyczyna uszkodzenia:
Środowiskowa

Rekomendacja: Nie jest wymagana żadna akcja, uszkodzenie kosmetyczne

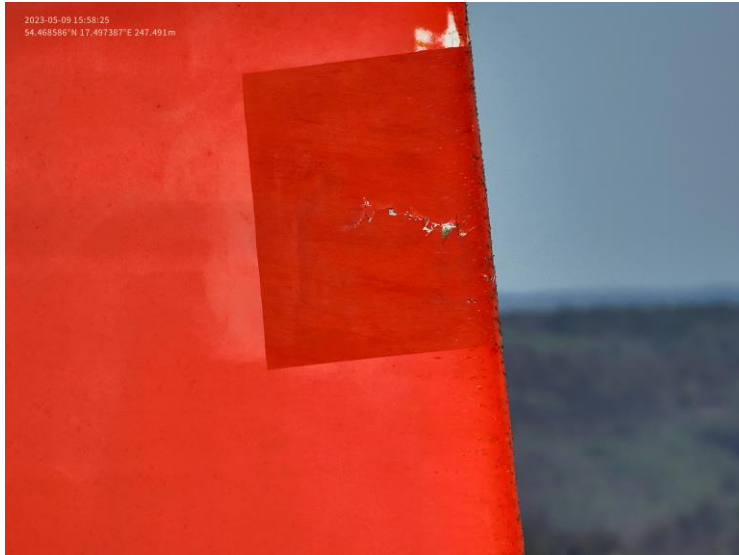
Uszkodzenie nr 3

Strona: PS

Odległość od nasady łopaty: R26

pis uszkodzenia: Pęknięcie krawędzi spływu

Kategoria uszkodzenia: 4

Przyczyna uszkodzenia: Prawdopodobnie przyczyną jest wada produkcyjna

Rekomendacja: Naprawa tymczasowa w przeciągu 3 miesięcy, naprawa standardowa po naprawie tymczasowej w przeciągu 6 miesięcy

Komentarz: Jeżeli z powodów warunków pogodowych nie jest możliwa naprawa, zaleca się re-inspekcje

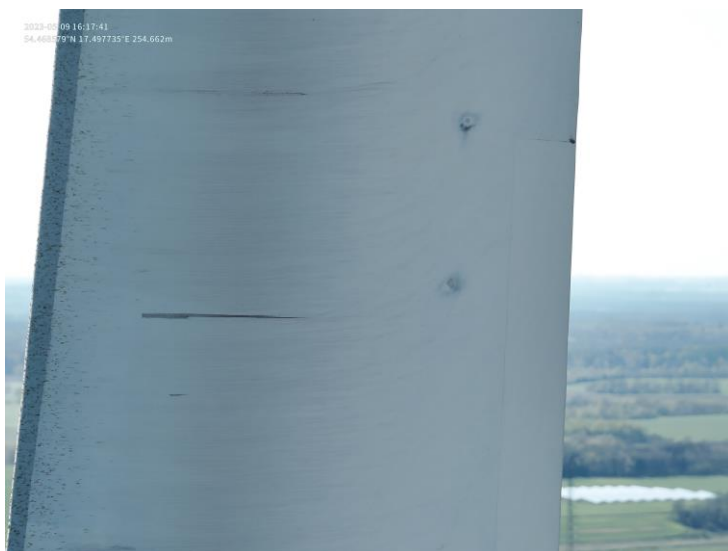
Uszkodzenie nr 4

Strona: PS

Odległość od nasady łopaty: R32

Opis uszkodzenia: Zanieczyszczenie powierzchni

Kategoria uszkodzenia: 1

Przyczyna uszkodzenia: Środowiskowa

Rekomendacja: Nie jest wymagana żadna akcja, uszkodzenie kosmetyczne

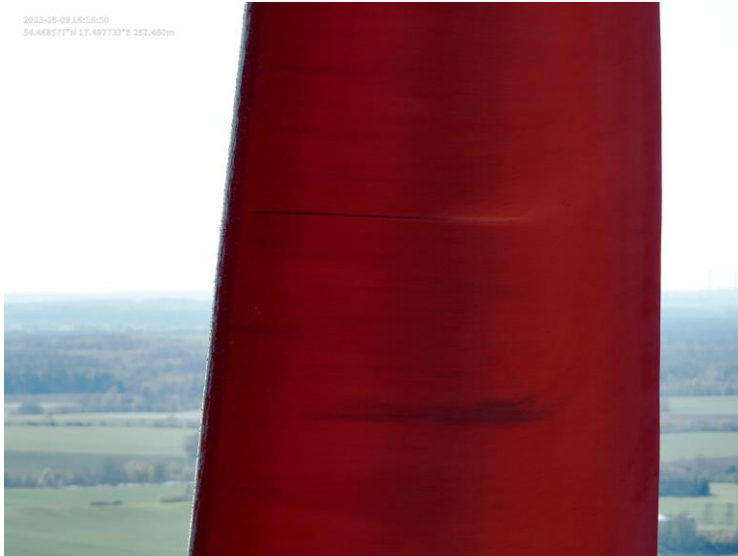
Uszkodzenie nr 5

Strona: PS

Odległość od nasady łopaty: R35

Opis uszkodzenia: Zanieczyszczenie powierzchni

Kategoria uszkodzenia: 1

Przyczyna uszkodzenia:
Środowiskowa

Rekomendacja: Nie jest wymagana żadna akcja, uszkodzenie kosmetyczne

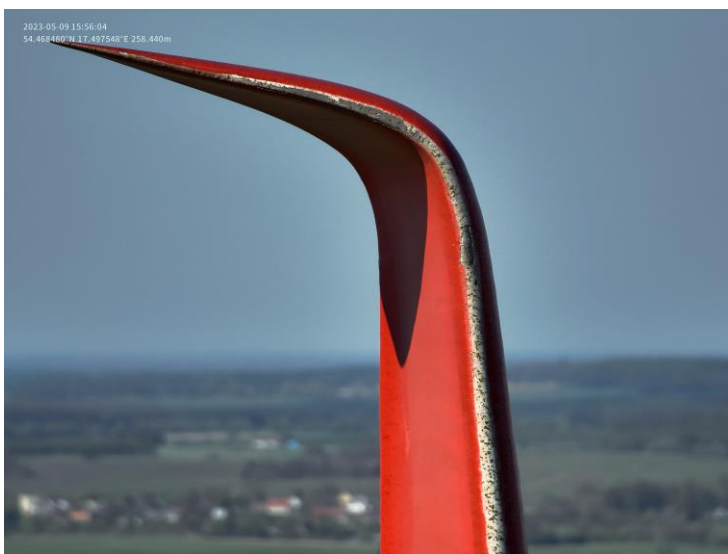
Uszkodzenie nr 6

Strona: LE

Odległość od nasady łopaty: R38

Opis uszkodzenia: Erozja krawędzi natarcia

Kategoria uszkodzenia: 3

Przyczyna uszkodzenia:
Środowiskowa

Rekomendacja: Rekomendowana naprawa w przeciągu 12 miesięcy

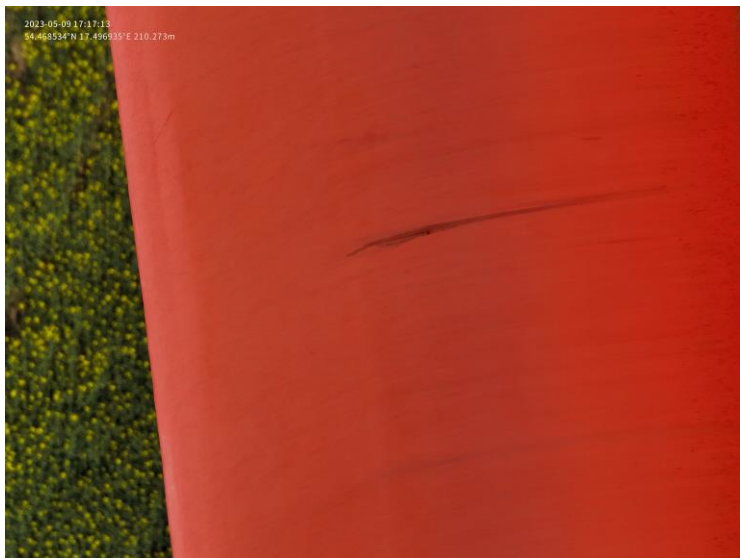
Uszkodzenie nr 1

Strona: SS

Odległość od nasady łopaty: R30

Opis uszkodzenia:
Zanieczyszczenie powierzchni

Kategoria uszkodzenia: 1

Przyczyna uszkodzenia:
Środowiskowa

Rekomendacja: Nie jest wymagana
żadna akcja, uszkodzenie
kosmetyczne

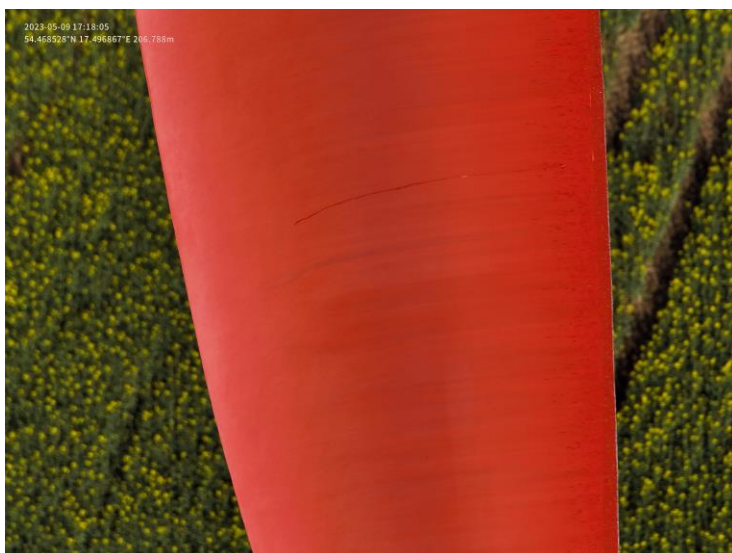
Uszkodzenie nr 2

Strona: SS

Odległość od nasady łopaty: R35

Opis uszkodzenia:
Zanieczyszczenie powierzchni

Kategoria uszkodzenia: 1

Przyczyna uszkodzenia:
Środowiskowa

Rekomendacja: Nie jest
wymagana żadna akcja,
uszkodzenie kosmetyczne

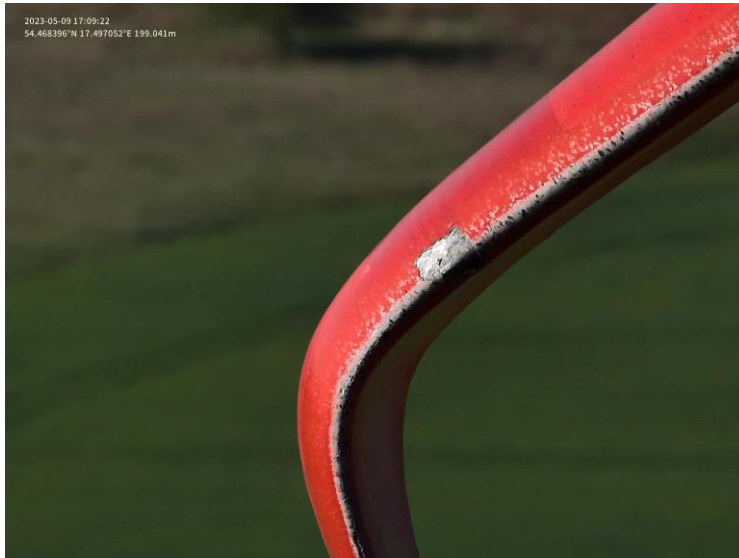
Uszkodzenie nr 3

Strona: LE

Odległość od nasady łopaty: R38

Opis uszkodzenia: Erozja
krawędzi natarcia

Kategoria uszkodzenia: 2

Przyczyna uszkodzenia:
Środowiskowa

Rekomendacja: Wymagana
kontrola przy następnym
przeglądzie serwisowym

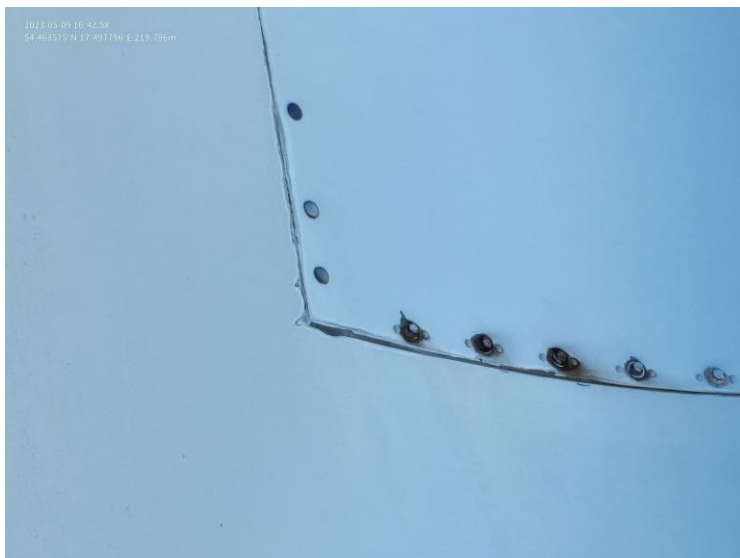
Uszkodzenie nr 1

Strona: PS

Odległość od nasady łopaty: R2

Opis uszkodzenia:
Zanieczyszczenie powierzchni

Kategoria uszkodzenia: 1

Przyczyna uszkodzenia:
Środowiskowa

Rekomendacja: Nie jest wymagana żadna akcja, uszkodzenie kosmetyczne

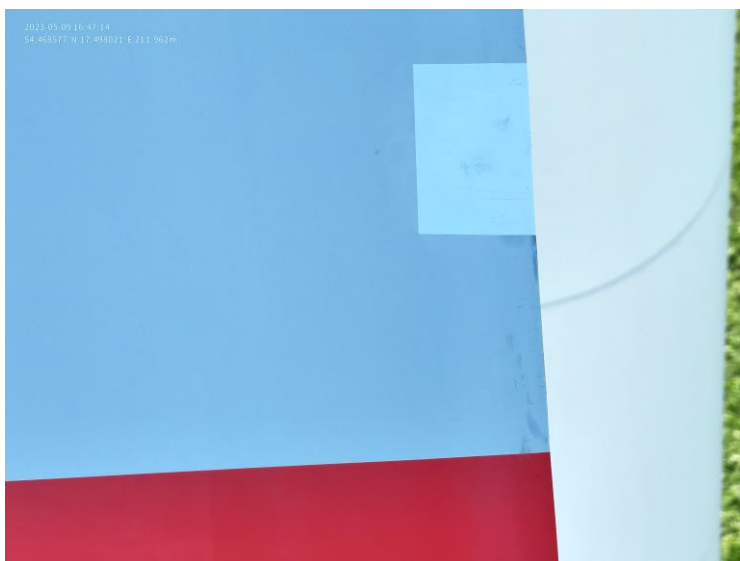
Uszkodzenie nr 2

Strona: PS

Odległość od nasady łopaty: R23

Opis uszkodzenia: Zanieczyszczenie powierzchni

Kategoria uszkodzenia: 1

Przyczyna uszkodzenia:
Środowiskowa

Rekomendacja: Nie jest wymagana żadna akcja, uszkodzenie kosmetyczne

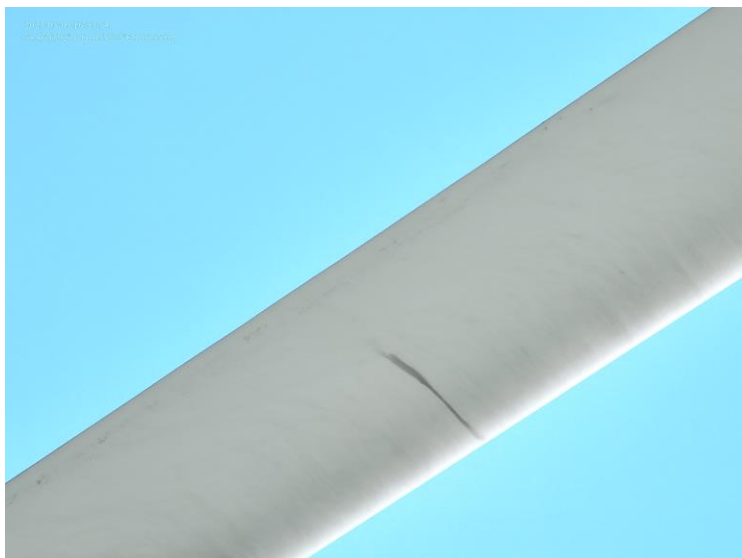
Uszkodzenie nr 3

Strona: PS

Odległość od nasady łopaty: R28

Opis uszkodzenia:
Zanieczyszczenie powierzchni

Kategoria uszkodzenia: 1

Przyczyna uszkodzenia:
Środowiskowa

Rekomendacja: Nie jest
wymagana żadna akcja,
uszkodzenie kosmetyczne

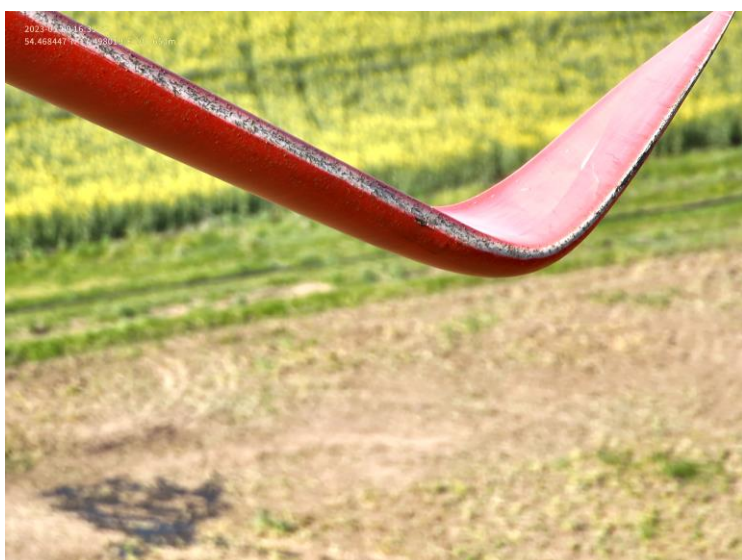
Uszkodzenie nr 4

Strona: LE

Odległość od nasady łopaty: R38

Opis uszkodzenia: Erozja krawędzi
natarcia

Kategoria uszkodzenia: 2

Przyczyna uszkodzenia:
Środowiskowa

Rekomendacja: Wymagana kontrola
przy następnym przeglądzie
serwisowym

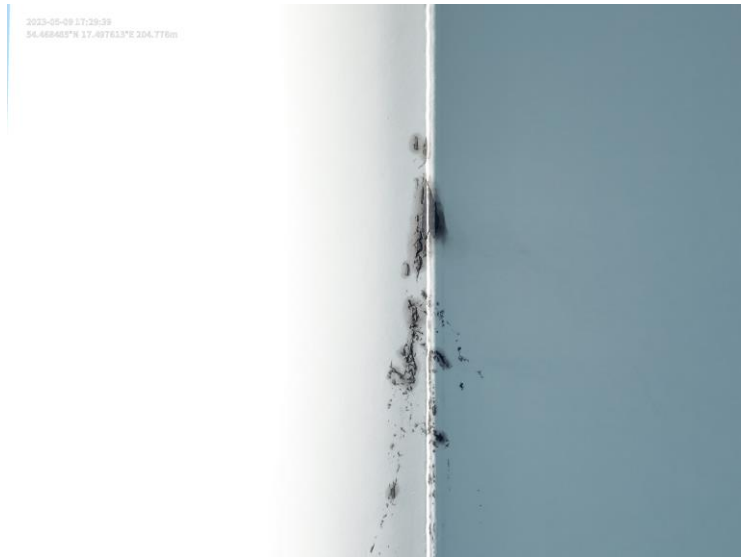
Uszkodzenie nr 1

Lokalizacja: 5m poniżej gondoli

Opis uszkodzenia: Zanieczyszczenie powierzchni

Kategoria uszkodzenia: 1

Przyczyna uszkodzenia:
Środowiskowa

Rekomendacja: Nie jest wymagana
żadna akcja, uszkodzenie
kosmetyczne
