Raport z inspekcji turbin wiatrowych

FW Baczyzna

Turbina nr 6

15.11.2023

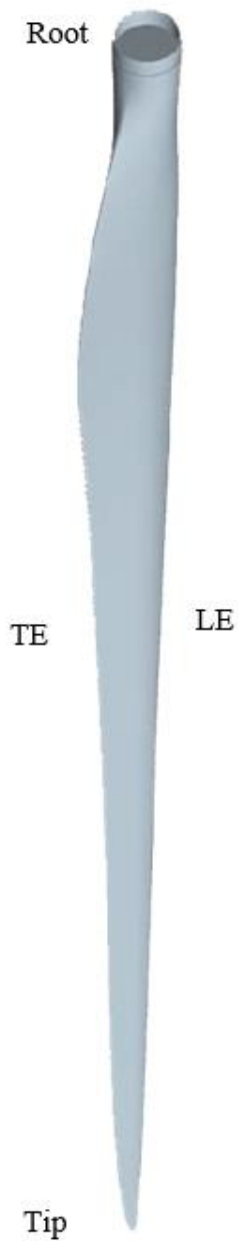
1. Turbina nr 6  
1.1 Łopata A

Numer uszkodzenia	Kategoria uszkodzenia	Miejsce uszkodzenia	Opis uszkodzenia
1	1	R28	Erozja krawędzi natarcia
2	1	R36	Zanieczyszczenie powierzchni

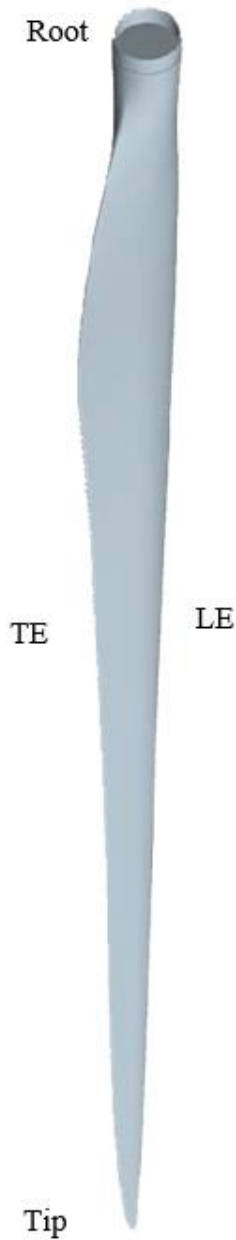
1. Turbina nr 6  
1.2. Łopata B

Numer uszkodzenia	Kategoria uszkodzenia	Miejsce uszkodzenia	Opis uszkodzenia
1	1	R28	Uszkodzenie powierzchni
2	1	R32	Zanieczyszczenie powierzchni
3	1	R35	Zanieczyszczenie powierzchni
4	1	R40	Zanieczyszczenie powierzchni
5	2	R42	Erozja krawędzi natarcia
6	2	R42	Uszkodzenie krawędzi spływu

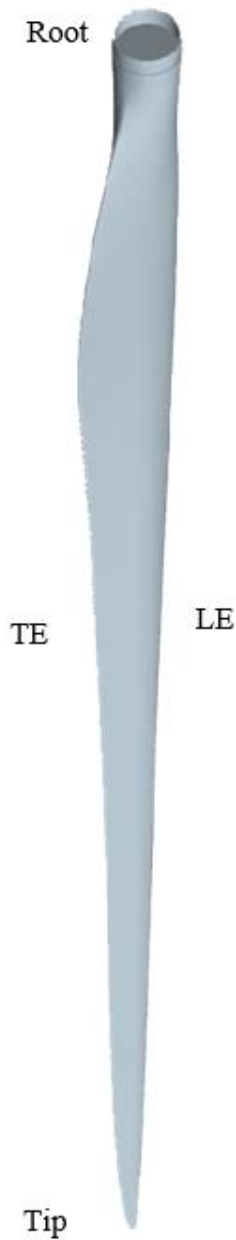
1. Turbina nr 6  
1.3. Łopata C

Numer uszkodzenia	Kategoria uszkodzenia	Miejsce uszkodzenia	Opis uszkodzenia
1	1	R12	Zanieczyszczenie powierzchni
2	1	R29	Zanieczyszczenie powierzchni
3	1	R41	Zanieczyszczenie powierzchni
4	2	R42	Erozja krawędzi natarcia
