Raport z inspekcji turbin wiatrowych

FW Baczyzna

Turbina nr 5

15.11.2023

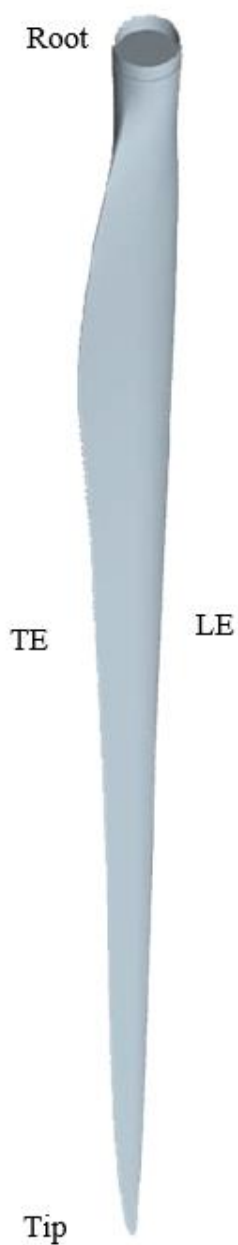
1. Turbina nr 5
1.2. Łopata B

Numer uszkodzenia	Kategoria uszkodzenia	Miejsce uszkodzenia	Opis uszkodzenia
1	2	R28	Erozja krawędzi natarcia
2	1	R28	Zanieczyszczenie powierzchni
3	3	R42	Erozja krawędzi natarcia

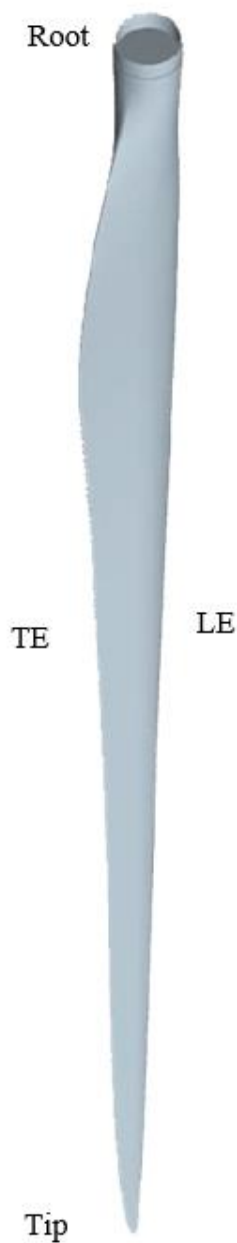
1. Turbina nr 5
1.3. Łopata C

Numer uszkodzenia	Kategoria uszkodzenia	Miejsce uszkodzenia	Opis uszkodzenia
1	2	R2	Możliwe pęknięcie powierzchni
2	3	R25	Pęknięcie powierzchni
3	2	R27	Erozja krawędzi natarcia
4	1	R30	Odprysk farby
5	3	R37	Erozja krawędzi natarcia
6	3	R40	Erozja krawędzi natarcia
7	3	R42	Erozja krawędzi natarcia
