Raport z inspekcji turbin wiatrowych
FW Darżyno

cz. 1

1.06.2023

Nr turbiny WTG01 [82831]

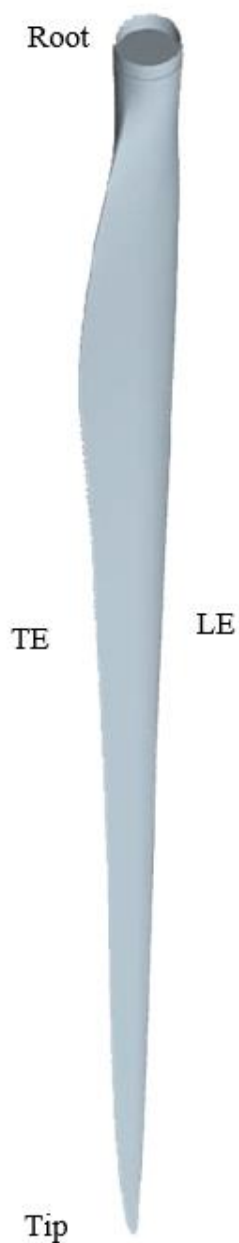
1.1 Łopata A

Numer uszkodzenia	Kategoria uszkodzenia	Miejsce uszkodzenia	Opis uszkodzenia
1	2	R4	Zarysowanie powierzchni
2	1	R14	Zanieczyszczenie powierzchni
3	1	R17	Zanieczyszczenie powierzchni
4	2	R23	Możliwe pęknięcie krawędzi spływu
5	1	R28	Zanieczyszczenie powierzchni
6	1	R31	Zanieczyszczenie powierzchni
7	1	R36	Zanieczyszczenie powierzchni
8	2	R38	Erozja krawędzi natarcia
