Raport z inspekcji turbin wiatrowych
FW Darżyno

cz. 2

1.06.2023

Nr turbiny WTG02 [82832]

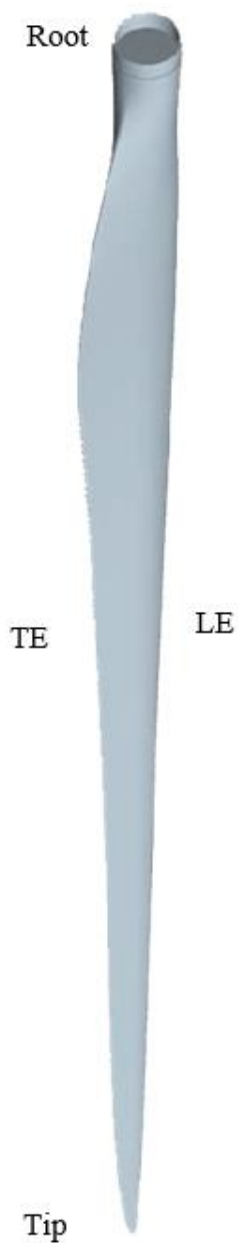
1.1 Łopata A

Numer uszkodzenia	Kategoria uszkodzenia	Miejsce uszkodzenia	Opis uszkodzenia
1	2	R4	Brakująca śruba
2	1	R4	Zanieczyszczenie powierzchni
3	1	R13	Zanieczyszczenie powierzchni
4	1	R35	Zanieczyszczenie powierzchni
5	1	R37	Zanieczyszczenie powierzchni
6	2	R38	Erozja krawędzi natarcia

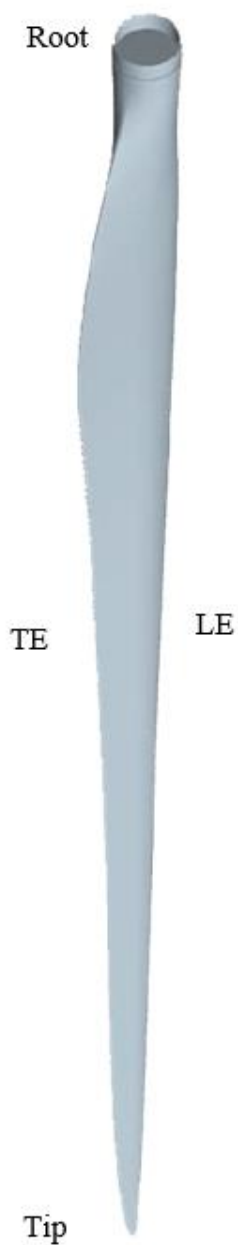
1. Turbina nr 2
1.2. Łopata B

Numer uszkodzenia	Kategoria uszkodzenia	Miejsce uszkodzenia	Opis uszkodzenia
1	1	R4	Zanieczyszczenie powierzchni
2	1	R21	Zanieczyszczenie powierzchni
3	1	R25	Zanieczyszczenie powierzchni
4	2	R29	Prawdopodobnie zarysowanie powierzchni
5	1	R33	Zanieczyszczenie powierzchni
6	1	R38	Zanieczyszczenie powierzchni
7	3	R38	Erozja krawędzi natarcia

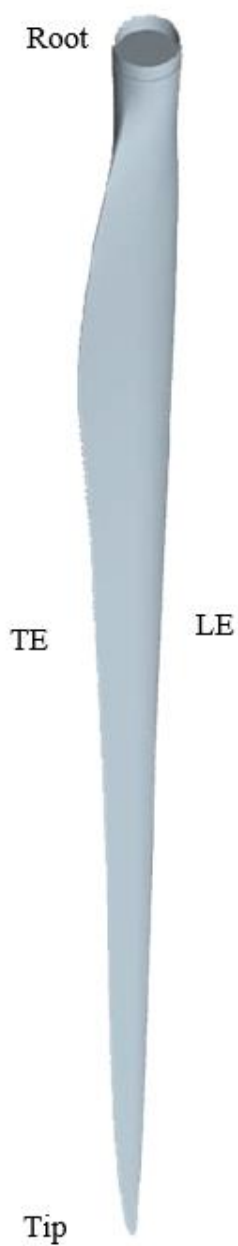
1. Turbina nr 2
1.3. Łopata C

Numer uszkodzenia	Kategoria uszkodzenia	Miejsce uszkodzenia	Opis uszkodzenia
1	1	R0	Zanieczyszczenie powierzchni
2	2	R4	Brakująca śruba
3	4	R22	Pęknięcie krawędzi spływu
4	1	R24	Zanieczyszczenie powierzchni
5	1	R26	Zanieczyszczenie powierzchni
6	3	R38	Erozja krawędzi natarcia
7	3	R38	Uszkodzenie krawędzi spływu
