Raport z inspekcji turbin wiatrowych
FW Darżyno

cz. 3

1.06.2023

Nr turbiny WTG03 [82833]

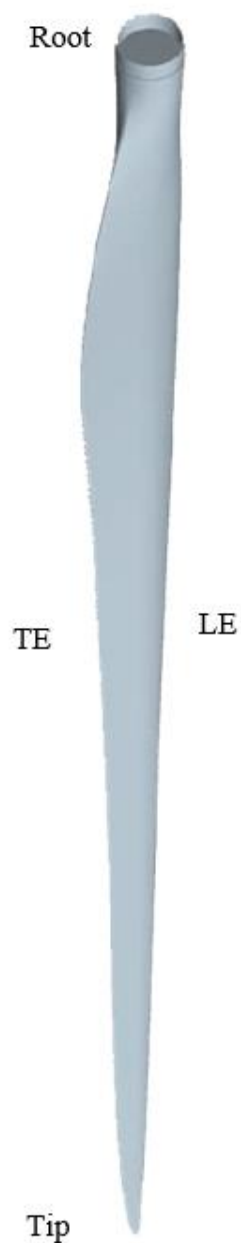
1. Turbina nr 3
1.2. Łopata B

Numer uszkodzenia	Kategoria uszkodzenia	Miejsce uszkodzenia	Opis uszkodzenia
1	1	R30	Zanieczyszczenie powierzchni
2	1	R35	Zanieczyszczenie powierzchni
3	2	R38	Erozja krawędzi natarcia
